INFORME DE SEGUIMIENTO No. 11
Construcción Troncal de Transmilenio Fase III

Fecha de Visita	Abril 21 de 2010
Recorrido	Grupo 3 Grupo 4 Grupo 5
Funcionario que realizó el recorrido	Natalia Tinjacá, CCB Alberto Rodríguez, CCB Diego Nuñez, CCB

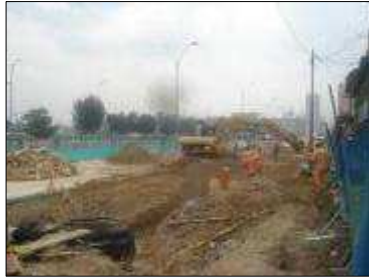
Imagen 13. Movimiento de tierras

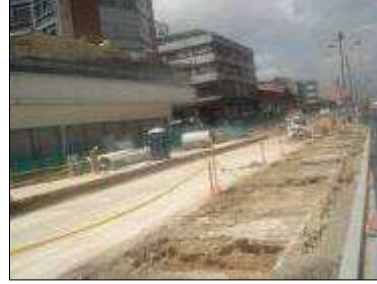
Imagen 14. Escarificación de pavimento

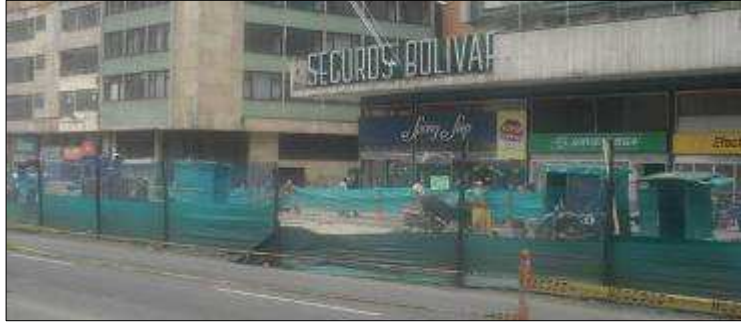
Este tramo presenta intervención en el costado occidental. En la actualidad adelantan varias actividades orientadas a la conformación de la estructura de pavimento rígido, en la imagen 15 se observa la zona de intervención.

Imagen 15. Estructura en pavimento rígido

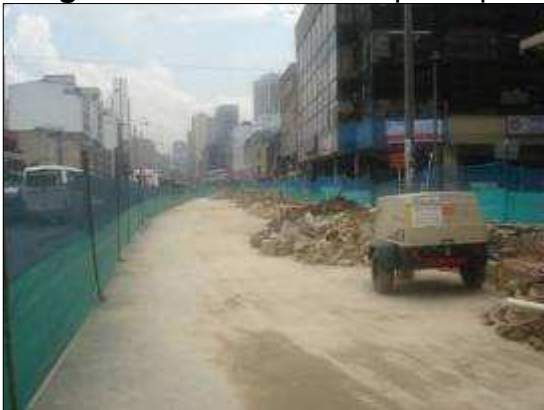
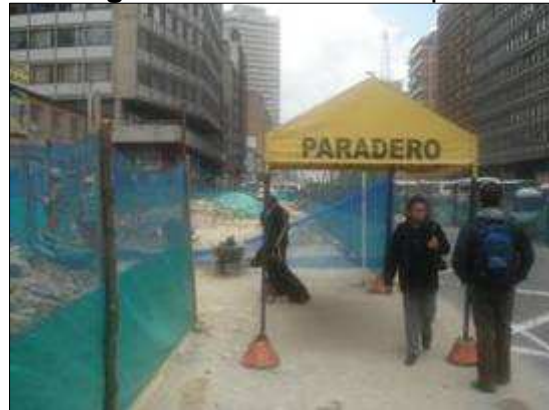
- Intervención de espacios públicos (andenes), ver imagen 16.
- Escarificación de pavimento existente, ver imagen 17.
- Movimiento de tierras, ver imagen 18.
- Tendido de redes de servicio público, ver imagen 19.

Imagen 16. Intervención espacio público **Imagen 17.** Escarificación pavimento

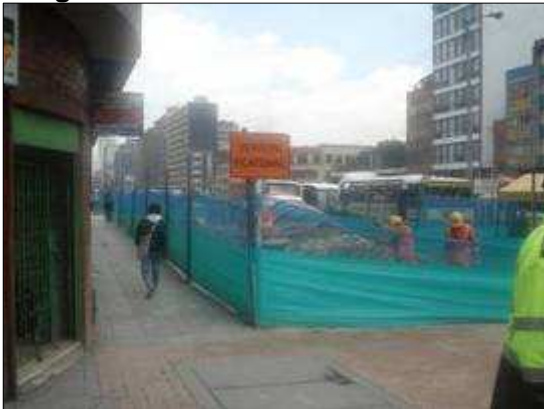
Imagen 18. Movimiento de tierras

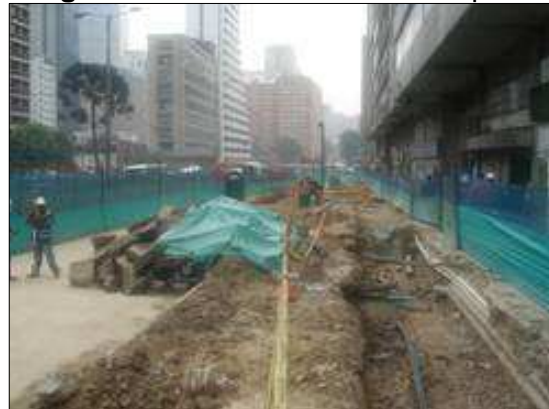
Imagen 19. Tendido redes servicio público

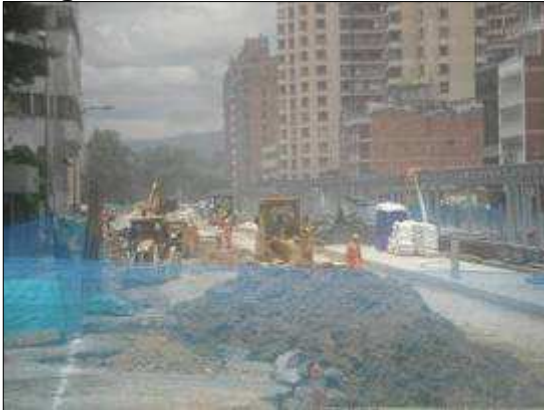
Imagen 20. Movimiento de tierras

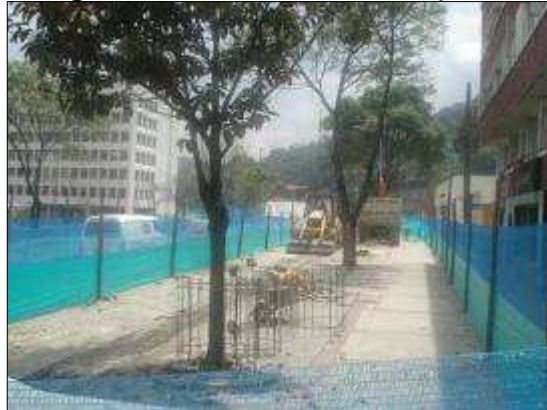
**Imagen 21. Escarificación de pavimento**

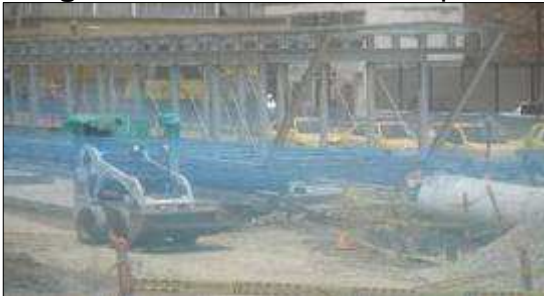
Imagen 22. Redes de servicio público

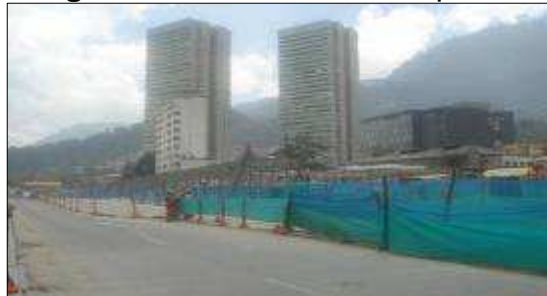
**Imagen 23. Conformación de pavimento**

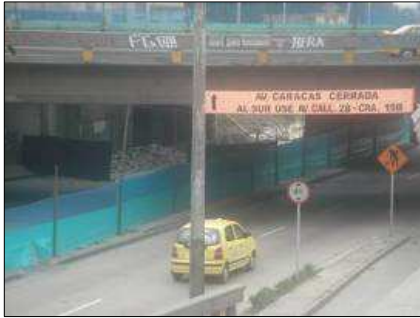
En la visita realizada se observó la disposición de la maquinaria necesaria para la demolición de la estructura vial. Se adelantan distintas actividades en el costado sur del puente (ver imagen 24), las cuales cuentan con los debidos elementos de protección y cerramiento, entre las actividades se destacan:

Imagen 24. Zona de intervención

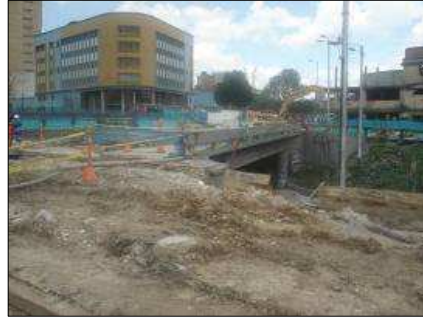
Imagen 25. Escarificación de pavimento

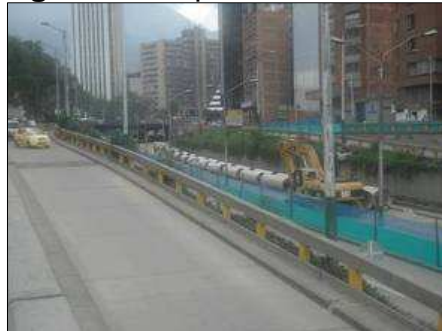
De igual manera, se dispone en la zona de tubería de alcantarillado (imagen 26), por lo que se deduce el inicio de la instalación de estas redes en los próximos días.

Imagen 26. Disposición de tuberías

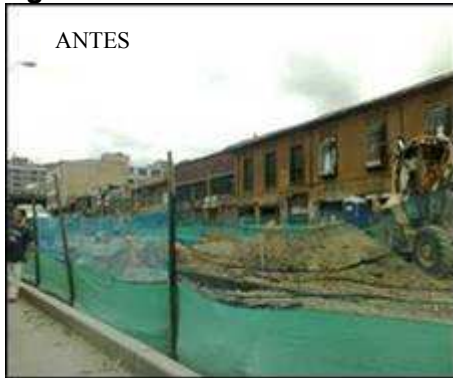
Si bien se observa la presencia de distintos frentes de trabajo a lo largo del grupo, se evidencia la demora en la ejecución de distintas actividades, como es el caso del desarrollo de movimientos de tierras y reubicación de tubería sobre la carrera 10, en la imagen 27 y 28 se puede apreciar la evolución presentada.

Imagen 27. Movimiento de tierras

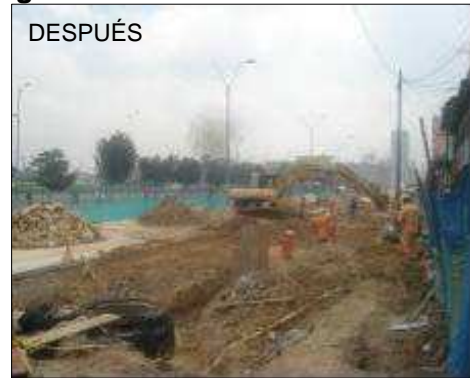
Imagen 28. Movimiento de tierras

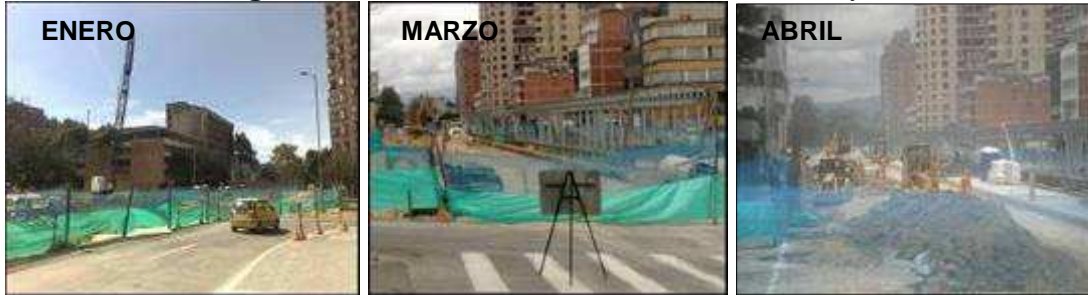
En el tramo carrera 3 entre calles 19 y 26 se evidencia un avance en el desarrollo de las distintas actividades como se puede apreciar en la imagen 29. En el periodo de 3 meses se han instalado las estaciones tipo TM y ejecutado labores de tendido y reubicación de tuberías.

Imagen 29. Avance Carrera 3 entre Calles 19 y 26

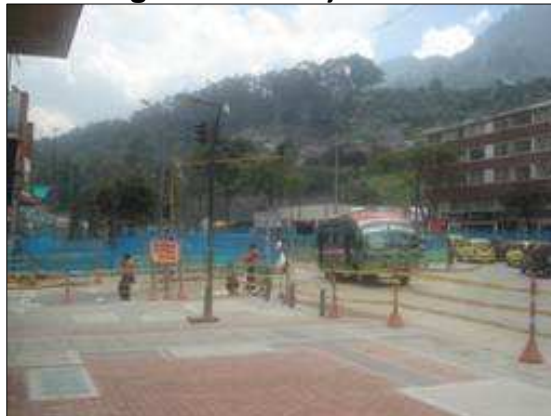
La zona cuenta con los debidos elementos de cerramiento y con senderos peatonales necesarios para la correcta circulación vehicular y peatonal. En la visita se observó la existencia de la señalización correspondiente y también la de paletteros a lo largo del grupo. Ver imagen 30.

Imagen 30. Manejo de tráfico

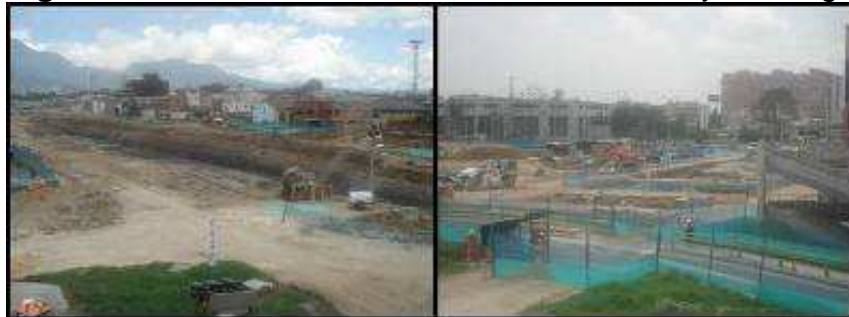
Las actividades aún se encuentran detenidas. En la visita se observó presencia de cuadrillas de topografía en el sector. En la imagen 31 se aprecia el estado actual de este tramo.

Imagen 31. Estado actual tramo Puente del Concejo de Bogotá

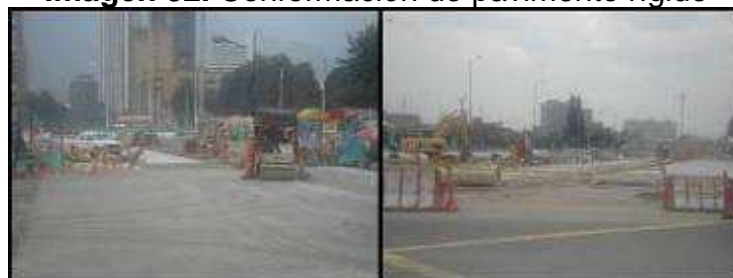
Imagen 32. Conformación de pavimento rígido

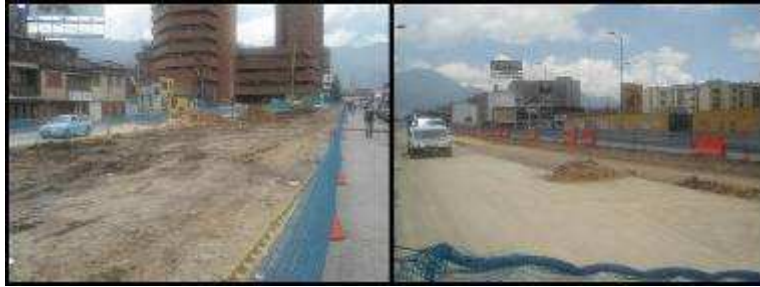
Imagen 33. Excavaciones y escarificación de pavimento

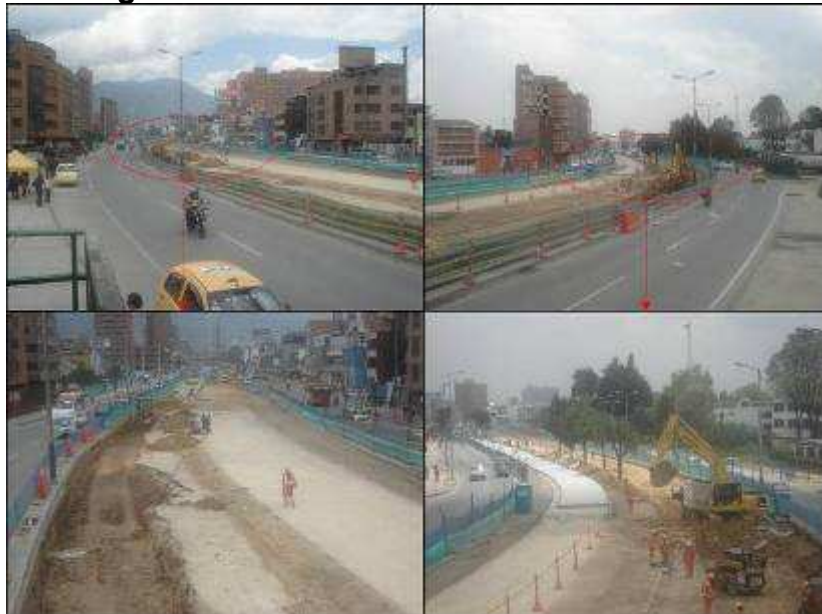
Imagen 34. Frente de obra - Universidad Nacional

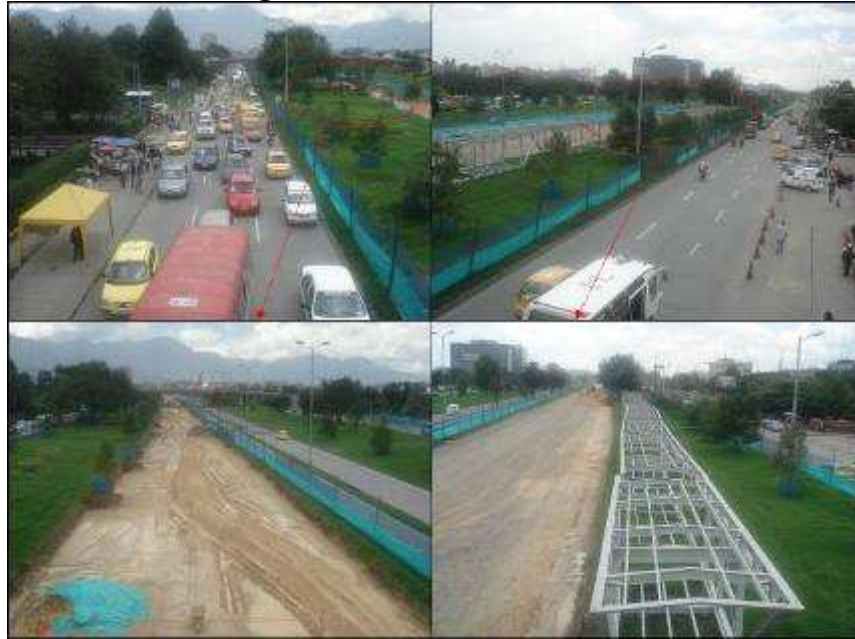
En este sector no se aprecia un avance significativo en la obras,. Actualmente, se realizan labores de movimiento de tierras en los carriles centrales, ver imagen 35. No obstante, se observa ausencia de los recursos necesarios para llevar a acabo esta importante obra.

Como lo mencionamos en el informe anterior, las estructuras metálicas para la conformación de los distintos paraderos se encuentran dispuestas en la zona sin ningún tipo de protección ante los agentes climáticos ni contra el vandalismo.

Imagen 35 Frente de obra - CAN

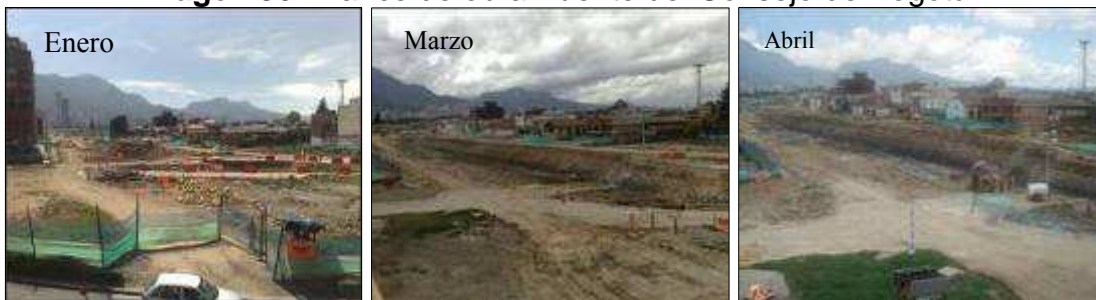
Este grupo en particular presenta los mayores atrasos de ejecución del proyecto Fase III de TM d acuerdo con las visitas realizadas en el transcurso del año. Un caso puntual es el sector del Puente del Consejo de Bogotá, donde se observó una disminución en el rendimiento de las distintas actividades desde comienzos dell año hasta la detención total de las distintas actividades. En la imagen 36 se puede observar la evolución de dicho punto de intervención.

Imagen 36 Avance de obra Puente del Consejo de Bogotá

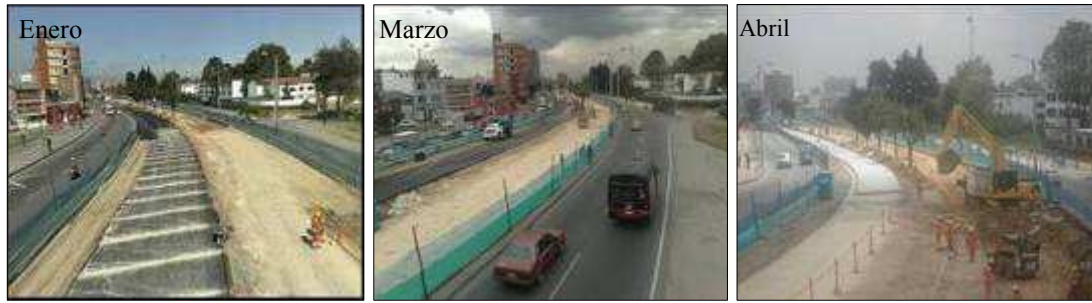
En el resto de tramos del Grupo 4 se presenta un caso similar al presentado en el sector del Consejo de Bogotá: disminución en el rendimiento de las distintas actividades y detenciones parciales de las distintas actividades. Sin embargo y luego de ceder el contrato al Grupo Empresarial Vías de Bogotá se observa una reactivación de actividades en algunos puntos del grupo como lo son:

Imagen 37. Avance de obra Universidad Nacional

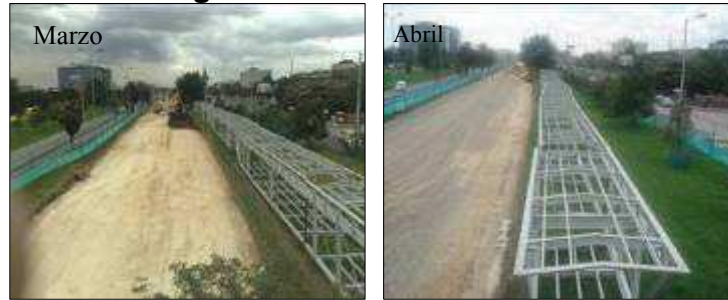
Imagen 38. Avance de obra CAN

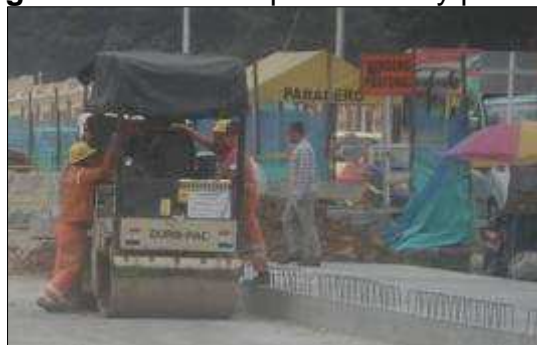
Este grupo dispone de los elementos necesarios de cerramiento y señalización, cuenta también con senderos peatonales a lo largo del sector los cuales facilitan la circulación vehicular y peatonal, ver imagen 39. Se recomienda realizar mantenimientos periódicos al cerramiento existente para evitar su deterioro.

Imagen 39. Senderos peatonales y paraderos

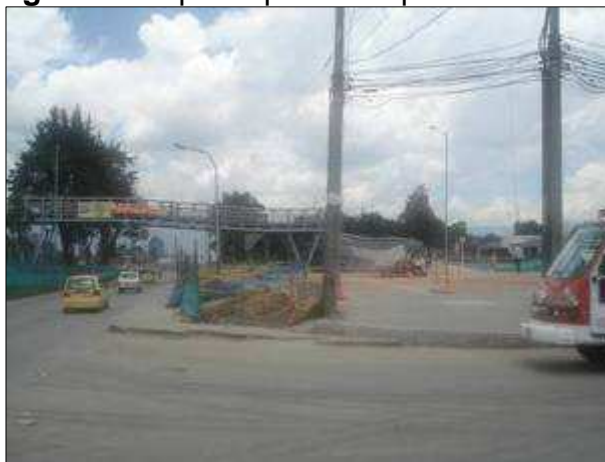
Imagen 40. Espacio público – puente carrera 94

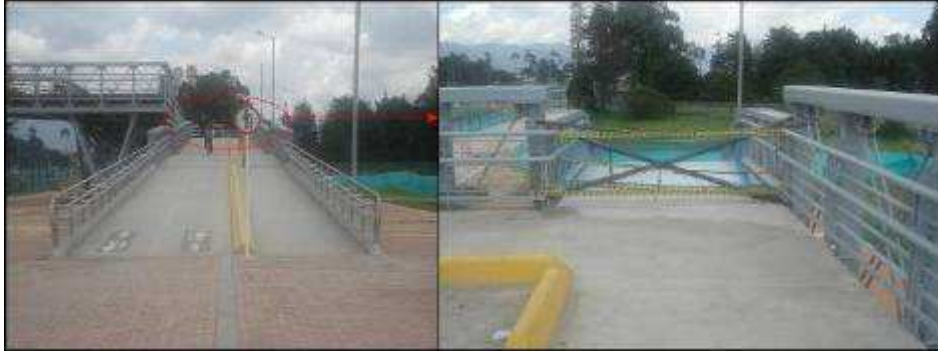
Imagen 41. Escaleras – puente carrera 94

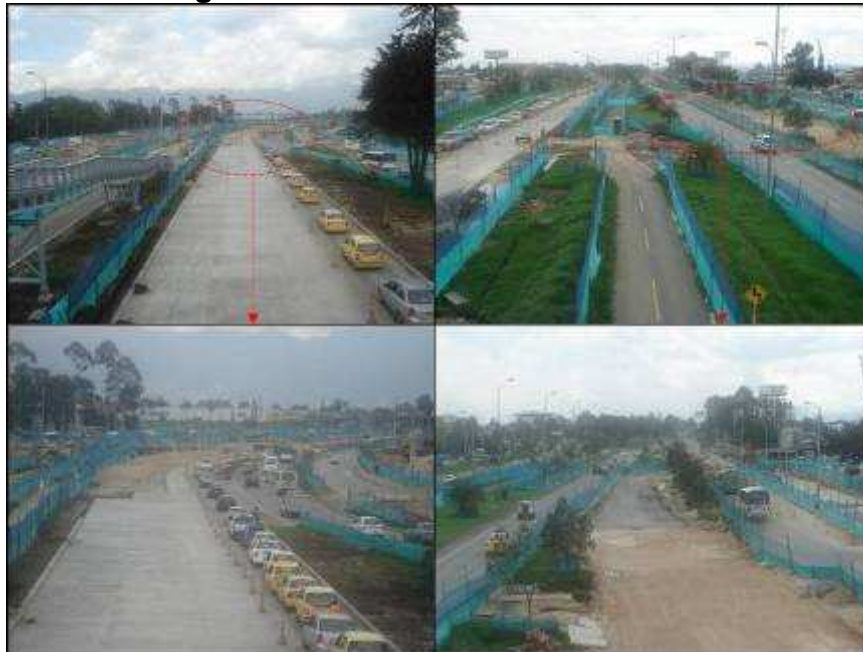
Imagen 42. Sector carrera 94 con calle 26

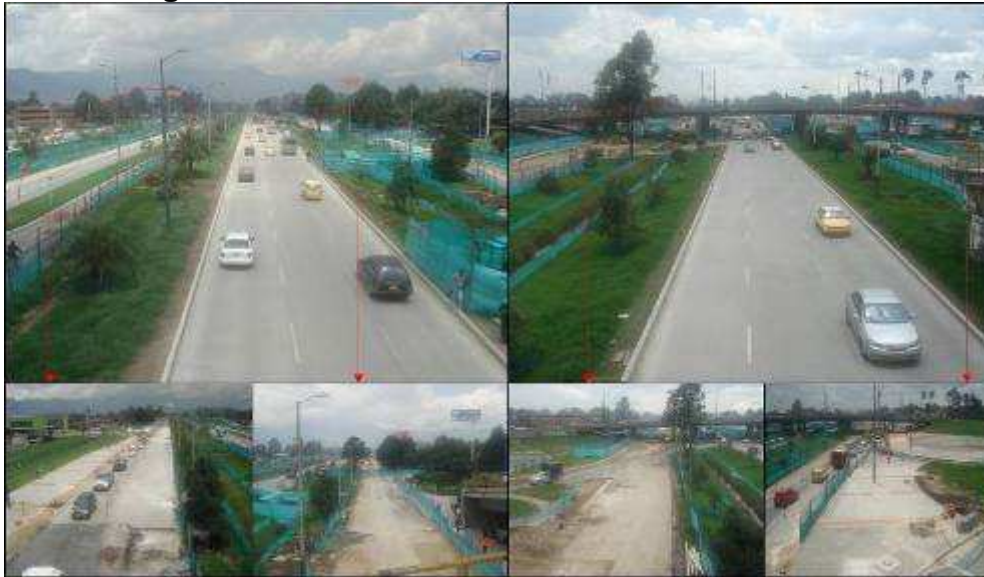
Este sector presenta atraso en la intervención de espacios públicos (puente peatonal). En la actualidad se realizan las siguientes intervenciones:

Imagen 43. Sector avenida Ciudad de Cali con calle 26

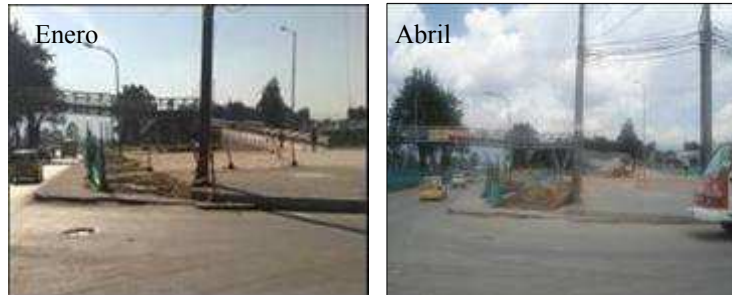
Este grupo presenta una ejecución de actividades permanente, es decir no presenta detención de labores durante las visitas realizadas. Sin embargo se observa un bajo rendimiento en la intervención de espacio público a la altura del puente peatonal de la carrera 94 con calle 26, ya que desde el mes de enero se encuentran realizando labores de terminación de la estructura y a la fecha no se ha culminado, ver imagen 44.

Imagen 44. Avance de obra Puente Peatonal - carrera 94 con calle 26

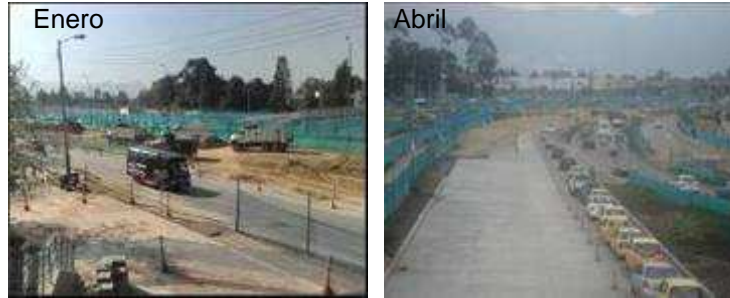
Imagen 45. Avance sector avenida Ciudad de Cali con calle 26

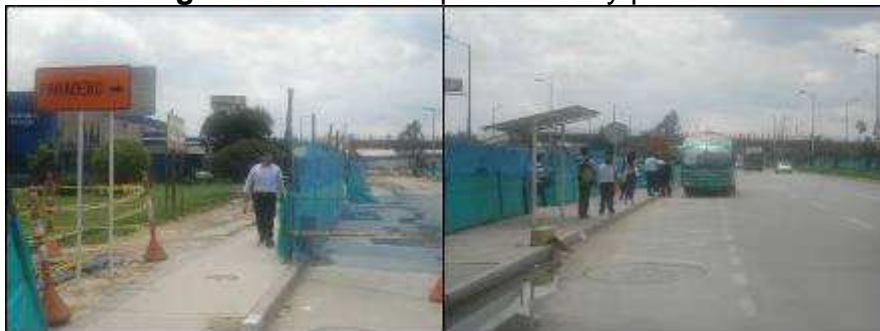
Imagen 46. Senderos peatonales y paraderos

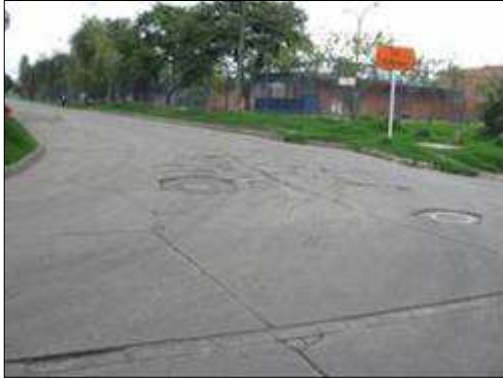
- A este barrio se puede acceder principalmente por la Av. Ciudad de Cali por la Calle 25G y sobre la Av. Eldorado por la Carrera 85 B,. Ésta última se encuentra cerrada por las obras que se están llevando a cabo en la Troncal Calle 26, lo que conlleva a que los vehículos que circulan en sentido occidente-oriente sobre la Av. Eldorado puedan acceder 10 cuadras más arriba, por detrás de la SIJIN, en las Carreras 74 y 75 (véase imágenes 47 a 50).

Imagen 47. Acceso principal al barrio Santa Cecilia por la Carrera 85B con Calle 25G

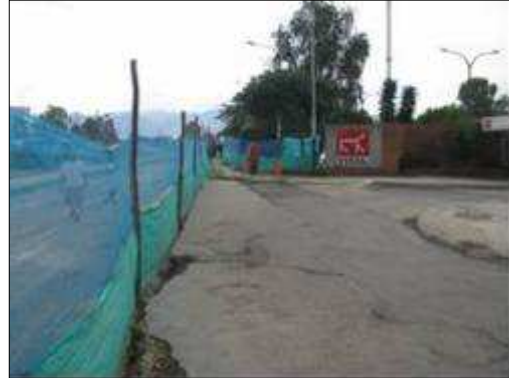
Imagen 48. Entrada a VECOL por la Carrera 85B con Av. Eldorado

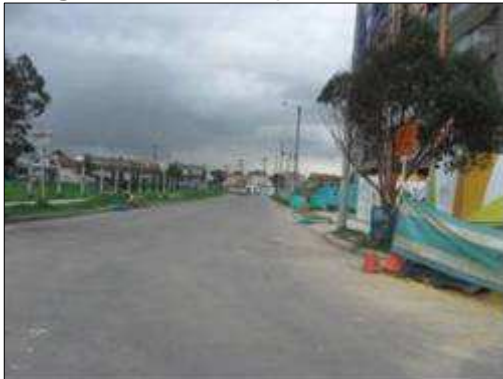
Imagen 49. Entrada por la Carrera 74

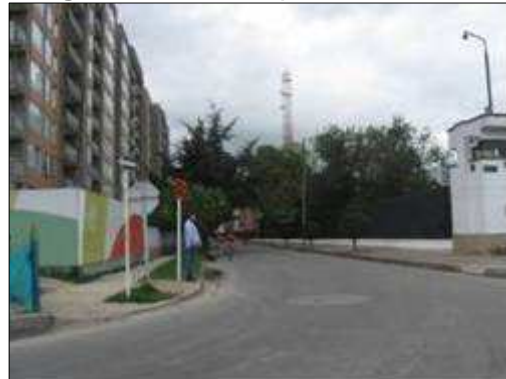
Imagen 50. Entrada por la Carrera 75

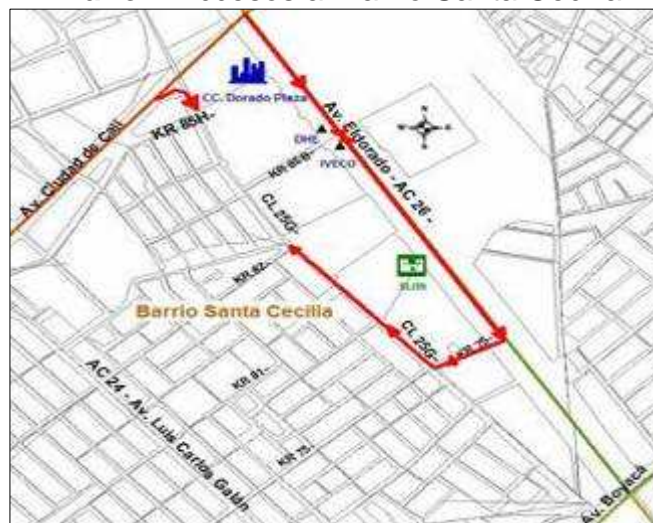
Plano 1 Accesos al Barrio Santa Cecilia

La carencia de accesibilidad por la Calle 85 B conlleva a los vehículos livianos y pesados a ingresar por las Carreras 74 y 75 y a utilizar la Calle 25G como vía de acceso al Barrio (vías no aptas para el tránsito de vehículos pesados). Véase Plano 1.

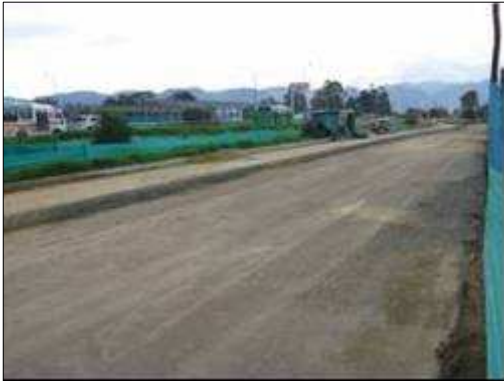
- Los comerciantes del sector han sufrido una disminución en sus ventas debido al aislamiento del barrio y a la dificultad en acceder al mismo.
- En la última visita realizada por la CCB (poner fecha), se evidencia la falta de ejecución de obra en el acceso por la Calle 25G (véase imagen 51 y 52).

Imagen 51. Frente de obra en la Av. Eldorado con Carrera 85B costado sur (vista hacia el oriente)

Por lo anteriormente expuesto, la CCB solicitó al IDU agilizar las obras que permitan la accesibilidad al Barrio Santa Cecilia y garantizar el tránsito por la Carrera 85B mientras que las obras se encuentren en ejecución.

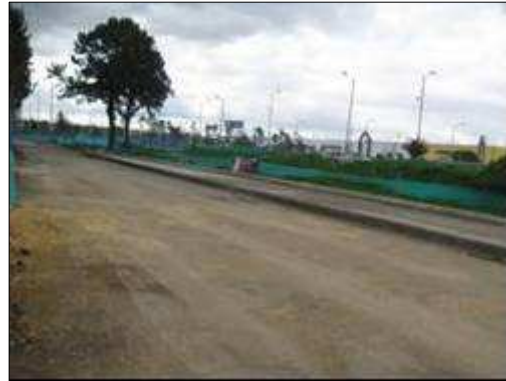
Imagen 52. Frente de obra en la Av. Eldorado con Carrera 85B costado sur (vista hacia el occidente)
