INFORME DE SEGUIMIENTO No. 14
Construcción Troncal de Transmilenio Fase III

Fecha de Visita	Julio 8 de 2010
Recorrido	Grupo 1
Funcionarios que realizaron el recorrido	Natalia Tinjacá, CCB.
Funcionarios del IDU que acompañaron en el recorrido	Natalia Ariza, Supervisora IDU.

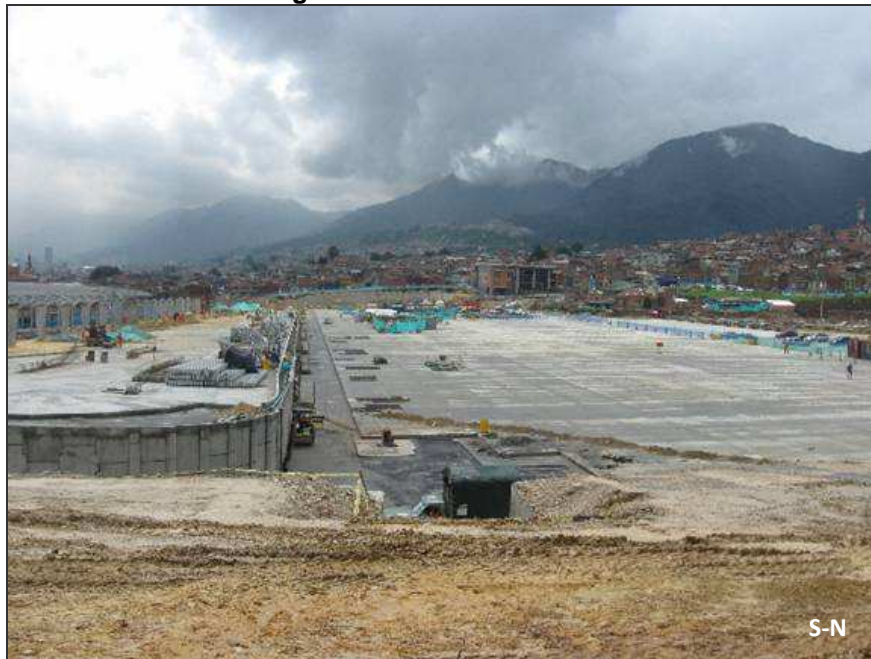
Imagen 1. Portal del 20 de Julio

Mediante comunicación IDU-011317 se establece el nombre para esta estación cabecera de la Troncal Carrera 10 de: "Portal del 20 de Julio". Esta estación cabecera tiene un área aproximada de 96.700 m², donde 38.600 corresponden al Portal y 58.100 m² al Patio donde se estacionará y realizará el mantenimiento de la flota de TransMilenio. Véase imagen 1.

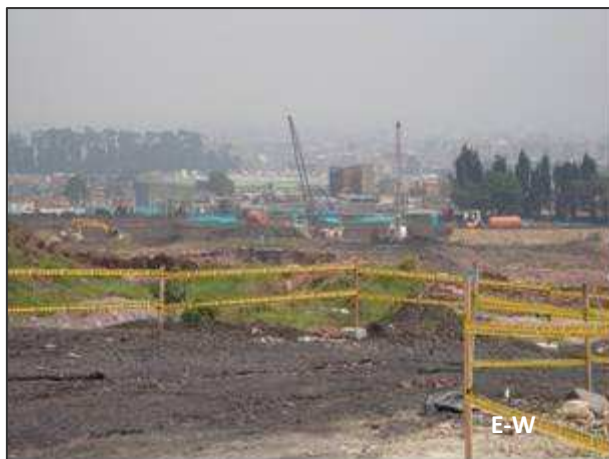
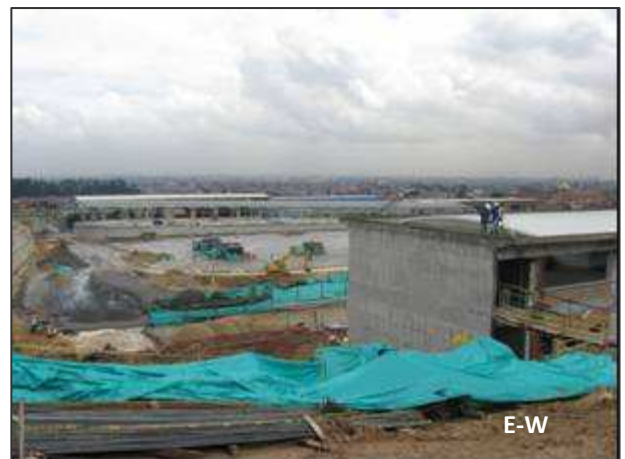
Imagen 2. Evolución del Portal del 20 de Julio

Desde la primera visita realizada por la CCB en abril de 2009 se observa un considerable avance en las labores realizadas al interior de este portal, teniendo actualmente un 70% de ejecución física, frente a un 80% programado. Véase imagen 2.

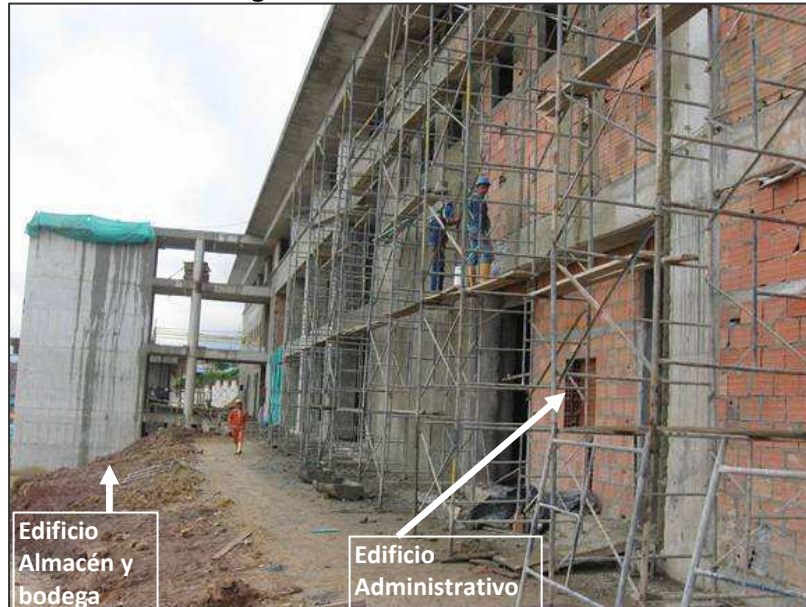
Imagen 3. Edificio administrativo

Actualmente, se encuentran realizando labores de mampostería, pañete e instalación de redes y lleva un avance acumulado del 85%. Por su parte, el edificio de almacén y bodega se encuentra terminado en un 100% tal y como se observa en la imagen 3.

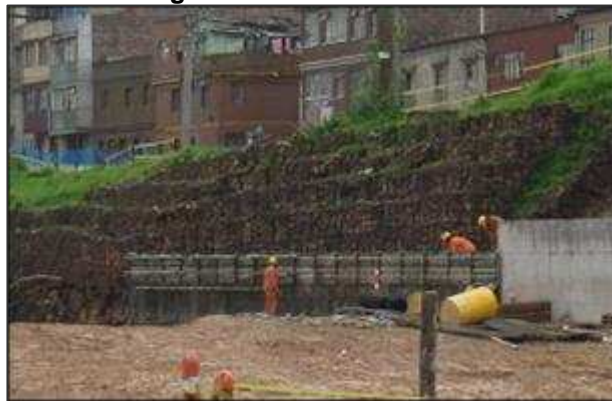
Imagen 4. Muro de contención

En la zona aledaña al edificio administrativo se está en la construcción de un muro de contención ubicado en la parte oriental del portal. Véase Imagen 4.

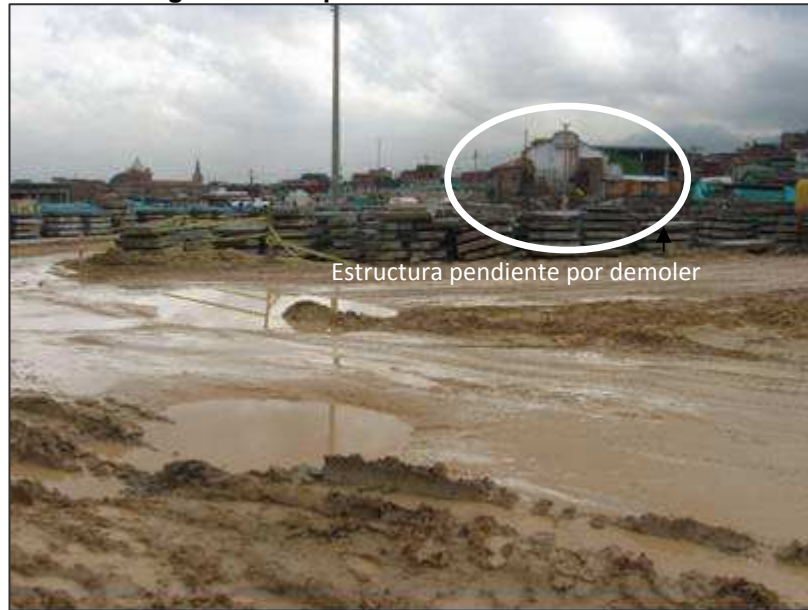
Imagen 5. Zona para el área de mantenimiento

Actualmente, no se han iniciado las labores para la construcción del área de mantenimiento, edificio de latonería y pintura y cárcamo de mantenimiento. Adicionalmente, está pendiente la demolición de una estructura en esta zona. Véase Imagen 5.

Es importante aclarar que el diseño del área de mantenimiento se tuvo que modificar por la inclusión de buses biarticulados.

- Se recomienda al IDU que comprometa al contratista para agilizar la construcción de la zona de lavado y mantenimiento de vehículos.

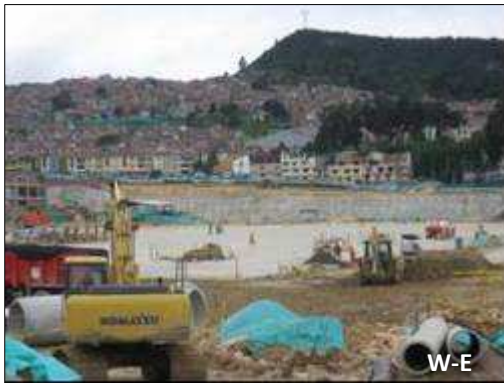
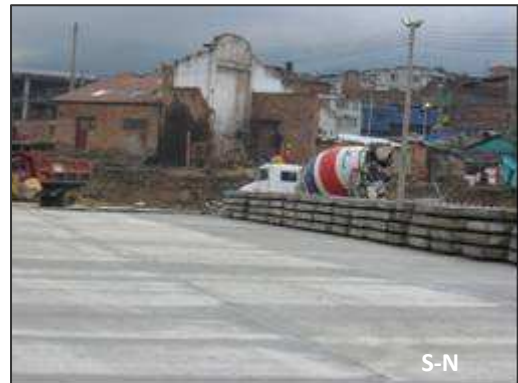
Imagen 6. Zona de estacionamiento de buses
ANTES

En el momento de la visita se evidencia que la zona de patio se encuentra construida y está pendiente por demarcación y señalización. Véase Imagen 6. En comparación con la visita realizada el 29 de abril, no se observa avance significativo en esta área del patio portal.

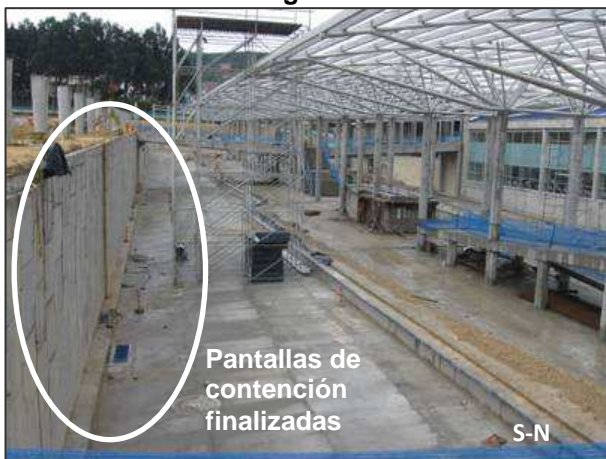
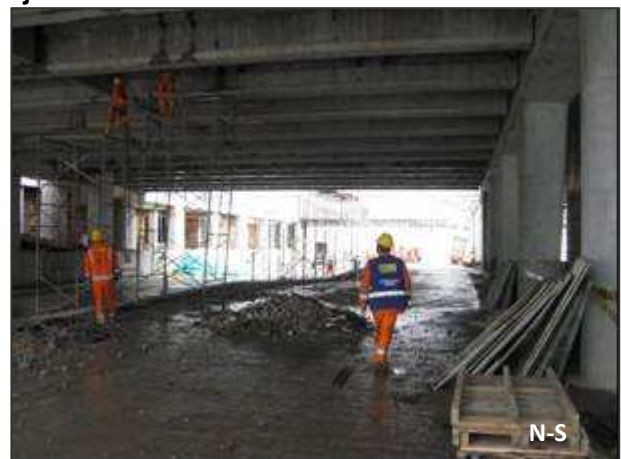
Imagen 7. Plataformas de abordaje de los buses troncales

Se encuentra pendiente la implementación en el proyecto de luminarias en la plataforma de articulados. En el momento de la visita, se observa la construcción de las plataformas de ascenso y descenso de pasajeros troncales, para lo cual fue necesario construir pantallas de contención en las que el contratista avanzó en el acabado general de la estructura de concreto. Véase Imagen 7.

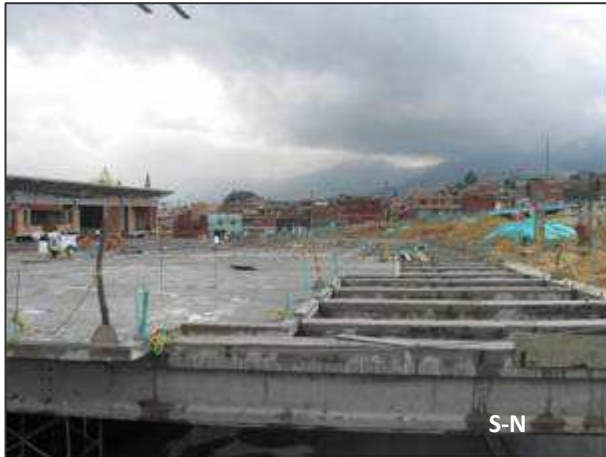
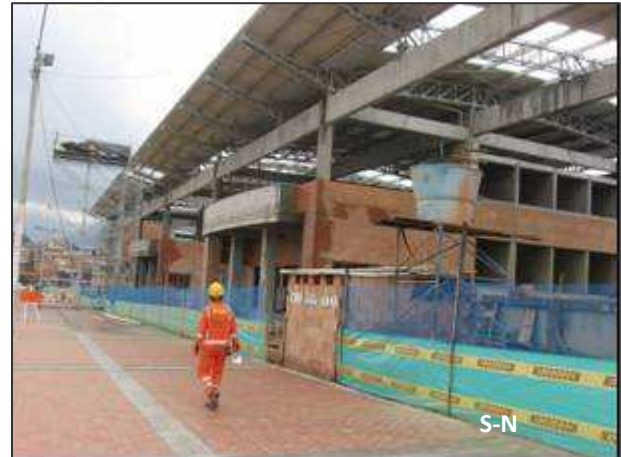
Imagen 8. Avance edificio IPES

Se avanza en la mampostería y pañetes en primer y segundo nivel. Se avanza en la instalación de redes hidrosanitarias y eléctricas. Se funden las placas de contrapiso y placas de cubierta de los locales de comidas. Véase imagen 8.

El edificio presenta un avance del 89% y la plazoleta ferial uno del 60,74%.

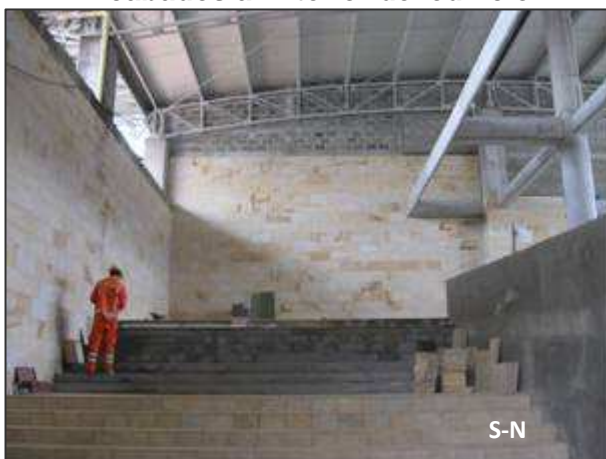
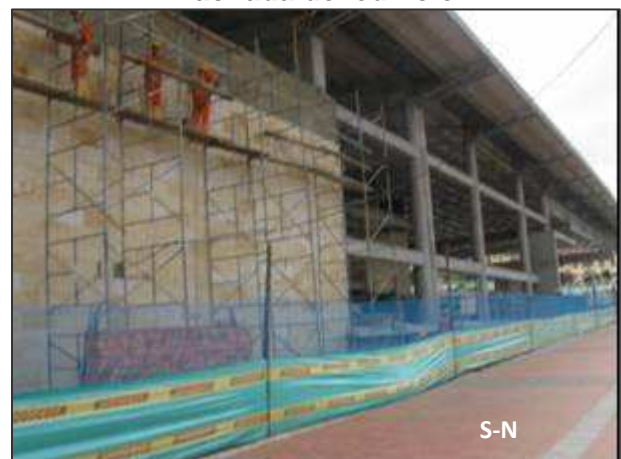
Imagen 9. Edificio de acceso al portal

Se está construyendo la entrada al edificio de acceso al portal que lleva un avance del 20%. Se observa que se están instalando las losas en los pisos y paredes al interior de la edificación. En comparación con la visita anterior, se ha culminado la colocación de pañetes (véase imagen 9). Adicionalmente, se continúa con la instalación de cubierta y el tendido de redes hidrosanitarias e instalaciones eléctricas.

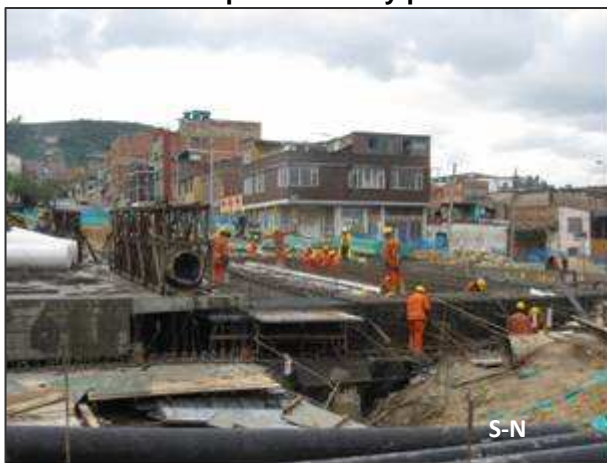
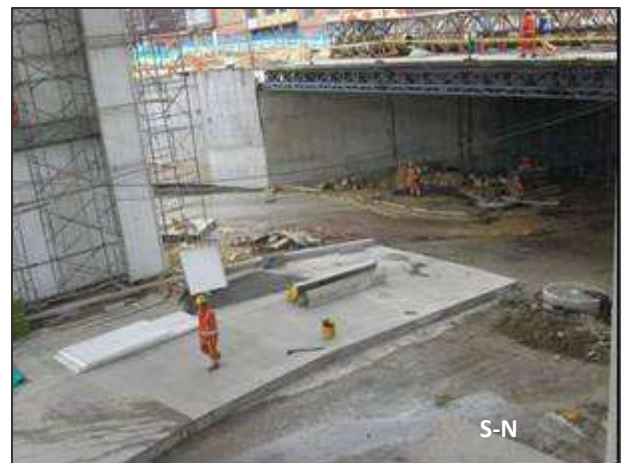
Imagen 10. Vías de acceso al portal

Se avanza en la construcción del paso deprimido para el acceso de los buses articulados al portal. En el momento de la visita se estaba construyendo la luz¹ de entrada de ancho variable (entre 18,2 y 28,89 m), independientes para paso vehicular y peatonal.

Es importante destacar que se tuvo que modificar el diseño de las curvas de giro y el diseño del pavimento debido a la inclusión de buses biarticulados. Véase imagen 10.

De acuerdo con el informe de interventoría del 31 de mayo de 2010, se presenta un avance promedio en la construcción de las pantallas del deprimido del 90.83% y un avance en el puente vehicular del 46%.

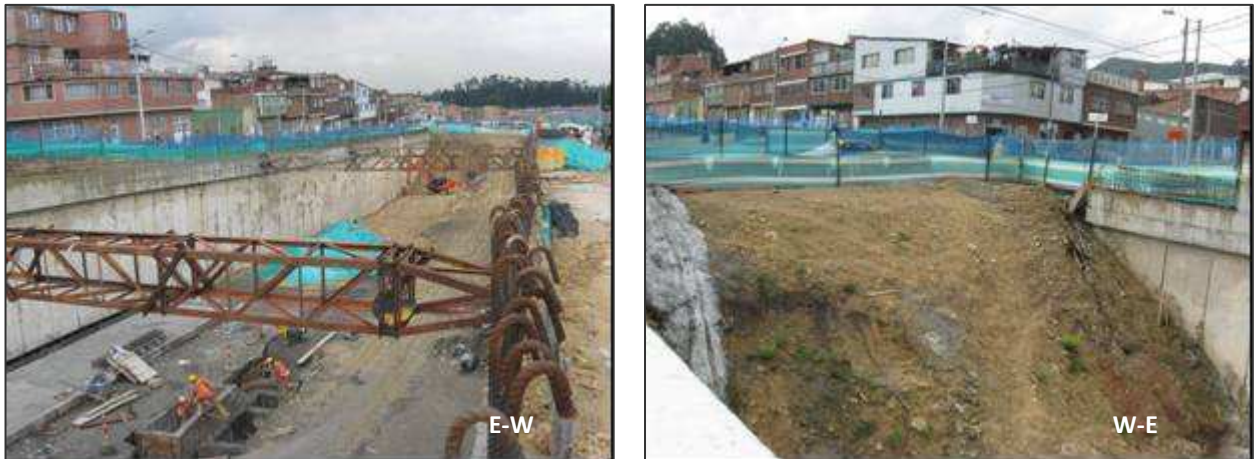
Imagen 11. Puente cajón Carrera 7A

En el momento de la visita, y en comparación con la vista anterior, se observa que no se ha avanzado en la excavación necesaria para la construcción del paso deprimido. Según el IDU, se debe finalizar y poner en operación el puente de entrada al portal sobre la Carrera 5^a, para poder cerrar la Carrera 7A y no afectar la movilidad de la zona. Véase imagen 11.

De acuerdo con el informe de interventoría del 31 de mayo de 2010, se presenta un avance en la construcción del box de la Carrera 7 con Calle 31 Sur del 5%.

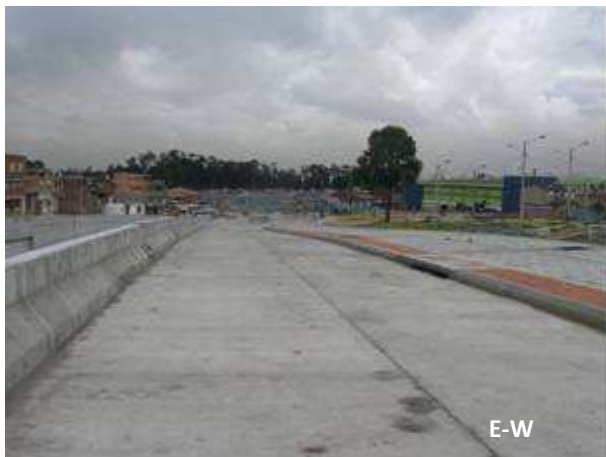
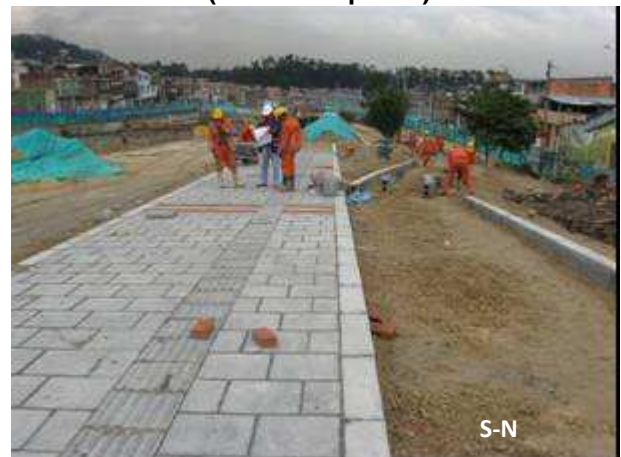
Imagen 12. Alameda peatonal

En comparación con la visita anterior, la alameda peatonal se encuentra finalizada y puesta en operación entre la Carrera 10 y la Carrera 7A. Entre la Carrera 7A y la entrada al portal en la Carrera 5A se observa un avance en la construcción del sendero peatonal y conformación de la sub base granular de la vía para los vehículos particulares.

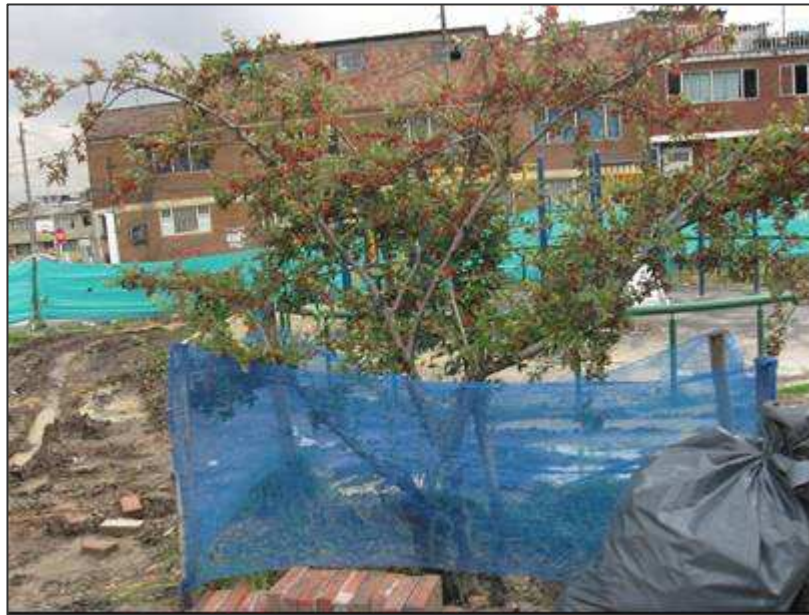
Imagen 13. Árboles que deben ser movilizados sobre la alameda

ALERTA 2: Se está a la espera de una resolución de la Secretaría Distrital de Ambiente para el movimiento de árboles, que si bien se van a conservar sobre la alameda, actualmente se encuentran muy enterrados y es necesario movilizarlos unos metros hacia el norte. Esto ha atrasado las obras que se deben ejecutar en la alameda entre las Carreras 7 A y 5 A. Véase imagen 13.

- También, es necesario comprometer a la Secretaría Distrital de Ambiente para que gestione con rapidez los permisos y licencias necesarias para la adecuada ejecución de obras, especialmente el traslado de los árboles en la alameda.

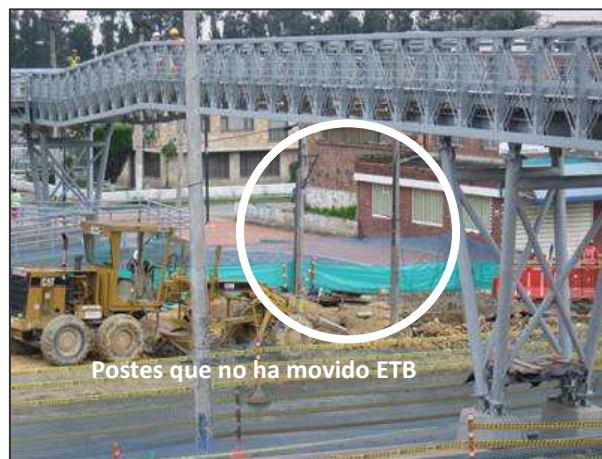
Imagen 14. Puente peatonal y tramo de vía a intervenir

Desde el 28 de mayo se encuentra en operación el Puente Peatonal metálico en “T” Calle 31Sur con Carrera 10, con una longitud total sin rampas de 114,6 metros. Adicional a esta intervención, se debe realizar la construcción de un tramo de vía equivalente a 200 metros sobre la Carrera 10, obra que en el momento de la visita se encontraba suspendida.

ALERTA 3: En el momento de la visita se encuentran suspendidas las obras sobre la Carrera 10 debido a que la Empresa de Teléfonos de Bogotá – ETB no ha movido tres postes que se encuentran en la zona de intervención. Según la supervisora del IDU, es posible que este requerimiento se demore en ejecutarse por parte de la empresa de teléfonos hasta 20 días.

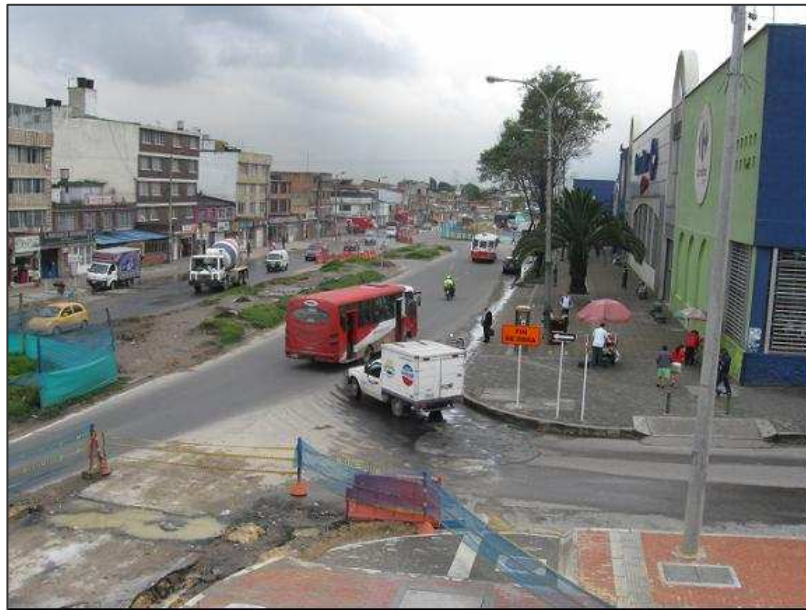
Imagen 15. Intersección Carrera 10 con Calle 31 Sur

Adicionalmente, en esta intersección se requiere de un semáforo que dé paso a los vehículos troncales y alimentadores que vienen por la Carrera 10 desde el norte y se dirigen hacia el Portal por la Calle 31 Sur, también para los alimentadores que salen del portal y se dirigen hacia el sur por la Carrera 10.

Actualmente, se está a la espera de que el Contratista presente los ajustes a los diseños de semaforización aprobados por la Secretaría de la Movilidad, de acuerdo con los diseños geométricos actualizados, teniendo en cuenta la modificación solicitada por TransMilenio S.A. para permitir dicho giro. Véase imagen 15.
