INFORME DE SEGUIMIENTO No. 3
Ejecución de las obras de valorización
(Acuerdo 180 de 2005)

Fecha de visita	Mayo 28 de 2009
Ruta de visita	<ol style="list-style-type: none"> 1. Puente Peatonal. Avenida Centenario por Carrera 75 A. 2. Vía. Carreras 18 y 19 desde Calle 13 hasta Calle 6. 3. Vía. Carreras 18 y 19 desde Calle 6 hasta Calle 1. 4. Andenes faltantes Carrera 13. 5. Andenes Calle 122 entre Carrera 15 y Carrera 19. 6. Andenes Calle 100 entre Carrera 19 y Autopista Norte.
Funcionario que realiza la visita	Diego Fernando Nuñez, CCB

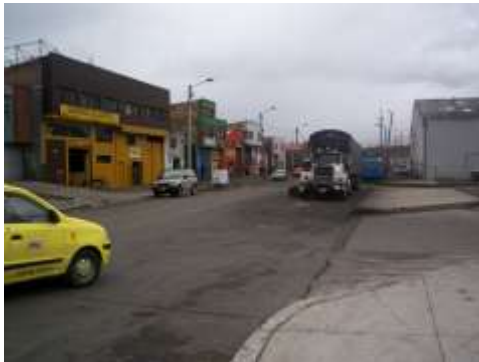
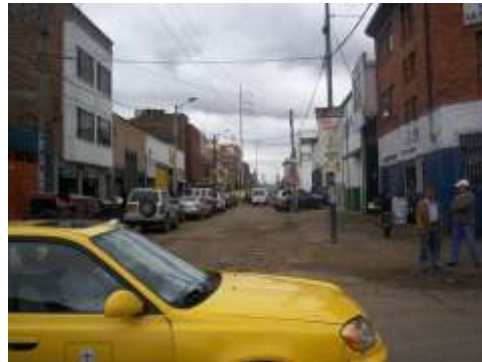
Punto 2

La vía presenta alto nivel de deterioro. No se identifica presencia de contratistas para la ejecución de alguna obra en este punto.

En las carreras 18 y 19 no se identifica la presencia de contratistas para la ejecución de obras, las cuales, según información suministrada por el IDU, ya se encuentran contratadas.

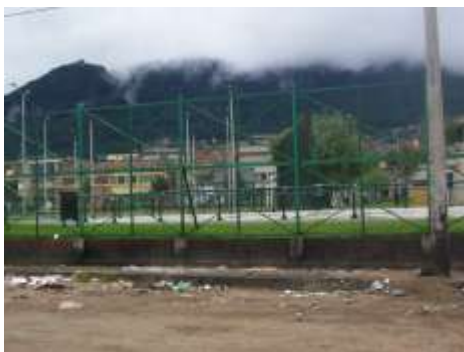
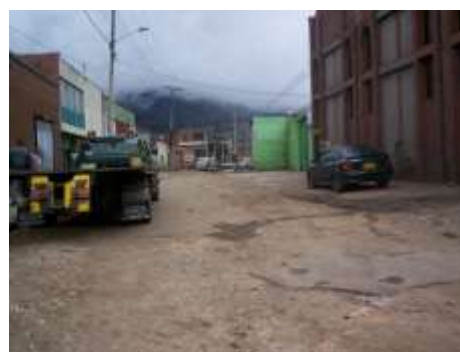
Punto 3

La vía presenta alto nivel de deterioro. No se identifica presencia de contratistas para la ejecución de alguna obra en este punto.

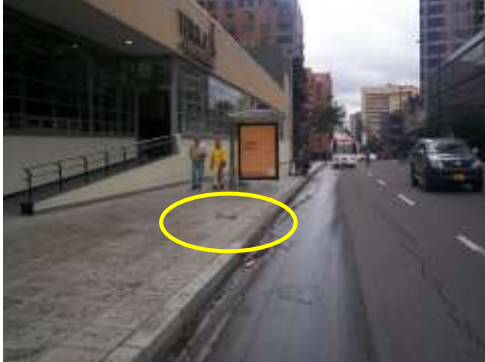
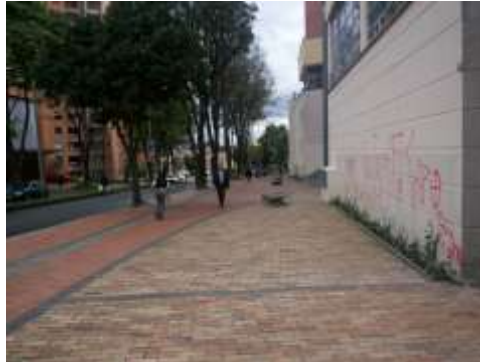
Punto 4

Pese a que las obras por el costado occidental ya se entregaron, existen puntos que al parecer no están concluidos, por lo cual quedan elementos a la vista que pueden presentar un riesgo para los transeúntes de la zona, pues no se identifican claramente ni están señalizados o protegidos, como se aprecia en la foto de la izquierda.

En cuanto a los andenes occidentales de la carrera 13, se identificaron varios puntos donde al parecer el mobiliario no se ha terminado, por lo cual hay huecos y elementos como tornillos sobre el andén que no se encuentran cubiertos ni con protección, representando un riesgo para los transeúntes de la zona quienes pueden tropezar y sufrir algún accidente.

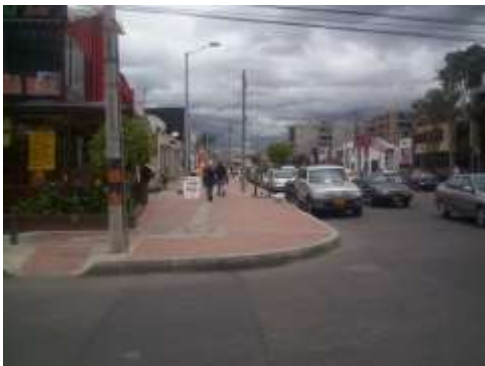
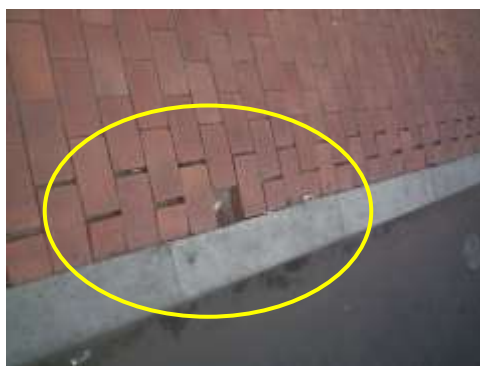
Punto 5

Esta obra está concluida, no obstante se identifican puntos con fallas con hundimientos que en el corto plazo puede causar un daño en toda la obras, pues el agua puede filtrarse y despegar los adoquines.

En los andenes de la calle 122, frente a Unicentro, se identificaron desniveles y fallas en los adoquines, lo cual afectará significativamente la calidad de la obra e implicará mantenimientos adicionales, pues el agua puede filtrarse y despegar los adoquines. Se sugiere una comunicación al IDU para que verifique con el interventor esta situación.
