**INFORME DE SEGUIMIENTO No. 28**

**Construcción Troncal de TransMilenio Fase III, Grupo 2**

<b>Fecha de Visita</b>	Julio 6 de 2011
<b>Recorrido</b>	Intercambiador de la carrera 10 con calle 6
<b>Funcionario CCB que realizó el recorrido</b>	Diego Fernando Nuñez
<b>Funcionarios que acompañaron el recorrido</b>	Juan Carlos Tamayo – Metrovías Victor Arias– Metrovías

**Construcción Troncal de TransMilenio Fase III, Grupo 1**

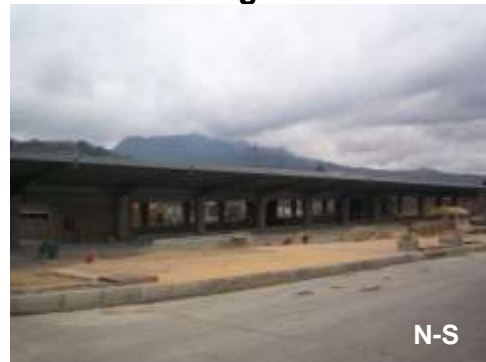
Imagen 1

Exterior de la Estación Bicentenario.

Se está terminando la construcción de la estructura de la estación y se realiza la adecuación del espacio público.

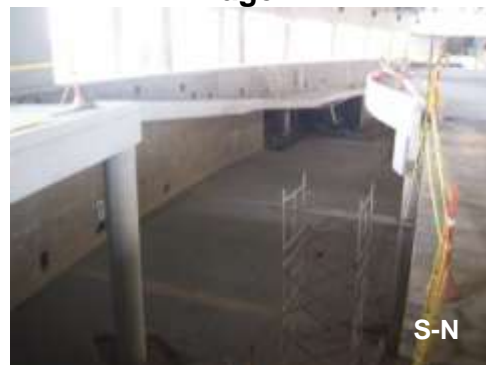
Imagen 2

Interior de la Estación Bicentenario.

Las obras que se están ejecutando contemplan la terminación de rampas, escaleras, acometidas de redes, instalación de tabletas en pisos, entre otros.

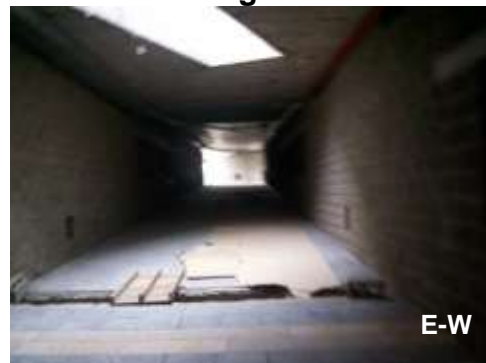
Imagen 3

Excavación en la esquina nororiental de la calle 77A con carrera 12A.

Se encuentra terminado el box peatonal que conecta a la estación con el intercambiador; se están instalando las estructuras metálicas que permiten el acceso peatonal a la plazoleta central del intercambiador.

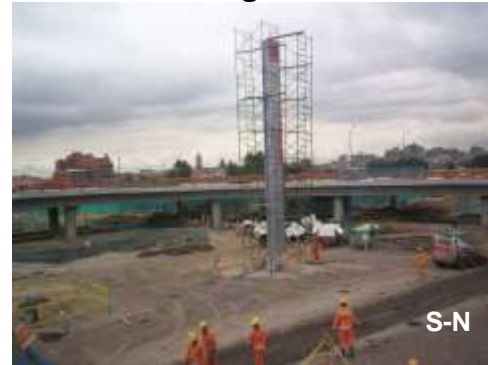
Plazoleta central del intercambiador.

La plazoleta se encuentra construida y se instaló el tótem que la identifica. Sobre esta zona están circulando los vehículos que realizan la excavación para el nivel inferior de la obra, por tanto no es posible realizar trabajos de acabados en la plazoleta.

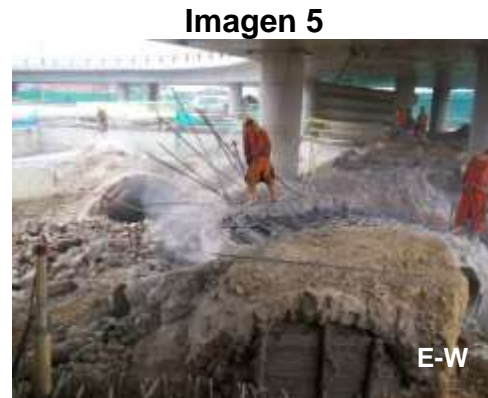
Demolición del colector de aguas del Río San Agustín.

Para construir el proyecto, se hizo necesario trasladar el Río San Agustín cuyo colector atravesaba toda la zona, por tanto en la actualidad se está terminando de demoler la antigua estructura del colector que encauzaba dichas aguas.

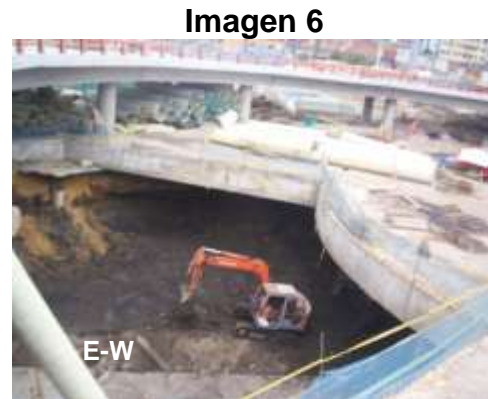
Excavación nivel inferior intercambiador.

Por la dificultad para el acceso de maquinaria de mayor calibre, se usan miniexcavadoras al interior del intercambiador, por tal razón se adelantan labores de excavación desde todos los accesos del deprimido, con el propósito de dar celeridad a esta fase del proyecto.

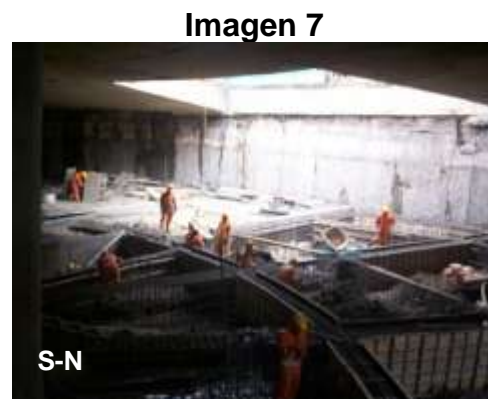
Interior deprimido del intercambiador.

Se verifica la presencia de obreros realizando labores de reforzamiento de la estructura en su base.

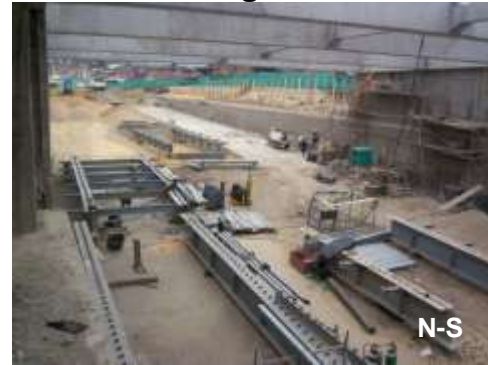
Acceso al intercambiador sentido Sur-Norte.

Se verifica la presencia de obreros realizando labores de adecuación de las estructuras metálicas para los pasos peatonales. Adicionalmente, se adelanta la excavación para el acceso vehicular al nivel inferior del intercambiador.

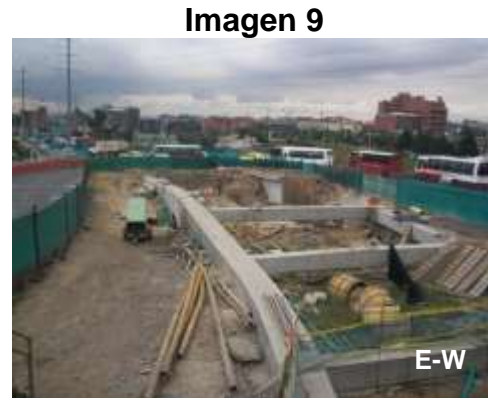
Conexión del intercambiador con la calle 6.

Esta conexión se encontraba suspendida mientras se aprobaba el Plan de Manejo de Tráfico; en este momento se adelanta la adecuación de las vías que permitirán desviar los vehículos que atraviesan por esta zona y así terminar el empalme de la calle 6.

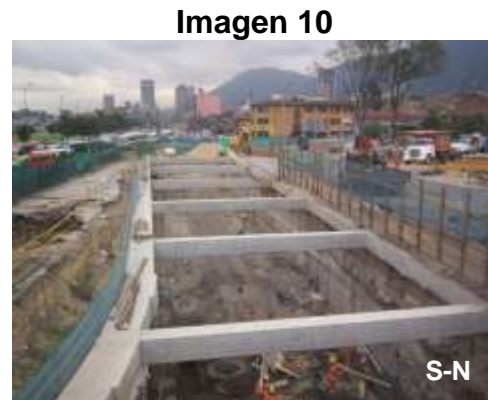
Conexión del intercambiador con la carrera 10.

En esta zona se está dando celeridad a la construcción del acceso vehicular al nivel superior del intercambiador, para permitir el acceso de los vehículos que transitan por la carrera 10 en sentido norte-sur y así facilitar el desvío que permitirá adelantar las obras sobre la calle 6.

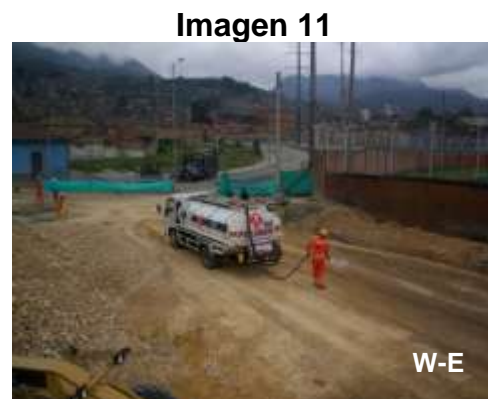
Adecuación de vía para desvío.

En esta zona se está dando celeridad a la construcción de la calle 5 que permitirá el desvío de los vehículos que transitan por la carrera 10 en sentido sur-norte y así facilitar el desvío que permitirá adelantar las obras sobre la calle 6.
