INFORME DE SEGUIMIENTO No. 29

Construcción Troncal de TransMilenio Fase III, Grupo 5

Fecha de Visita	Agosto 12 de 2011
Recorrido	Estación Intermedia de Occidente y Patio Garaje
Funcionario CCB que realizó el recorrido	Diego Fernando Nuñez
Funcionarios que acompañaron el recorrido	Ingrid Aragón - IDU

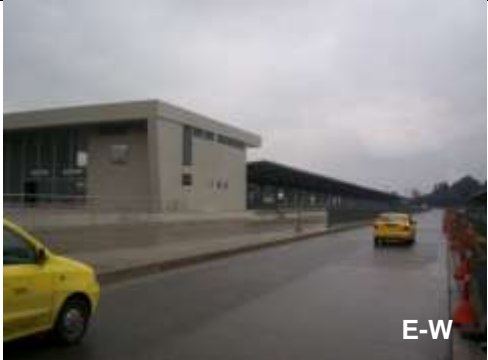
<p>Exterior del Edificio Administrativo.</p> <p>El edificio administrativo se encuentra en fase final: se están adecuando las instalaciones eléctricas y las redes de datos.</p>	<p style="text-align: center;">Imagen 1</p>

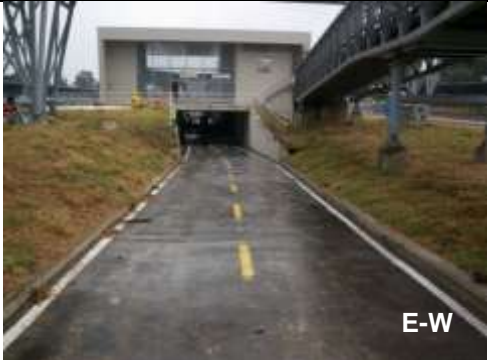
<p>Deprimido de la Ciclorruta</p> <p>La ciclorruta se encuentra terminada y señalizada. Actualmente se están adelantando labores para su iluminación y decoración (ornamentación).</p>	<p style="text-align: center;">Imagen 2</p>

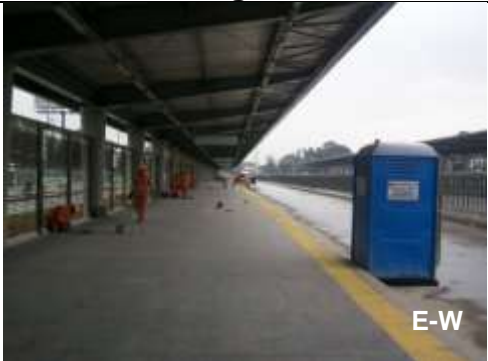
<p>Cambio de tabletas.</p> <p>Por solicitud de la interventoría y del IDU, se están cambiando las tabletas que presentan fisuras o que tienen problemas de fijación. Así mismo, se está haciendo reforzamiento en las columnas.</p>	<p style="text-align: center;">Imagen 3</p>

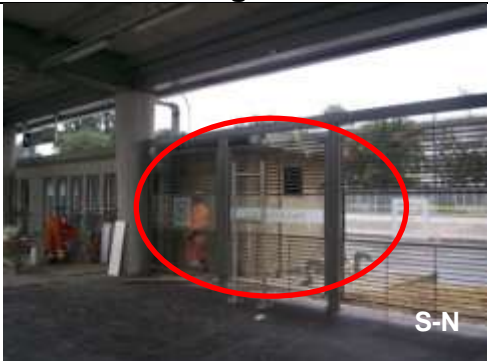
<p>Ampliación de cuarto eléctrico.</p> <p>Para cumplir con las especificaciones del RETIE (Reglamento Técnico de Instalaciones de Instalaciones Eléctricas), la interventoría solicitó al contratista la ampliación del cuarto eléctrico ubicado al lado de las taquillas que están en la plataforma de alimentadores costado norte.</p>	<p style="text-align: center;">Imagen 4</p>

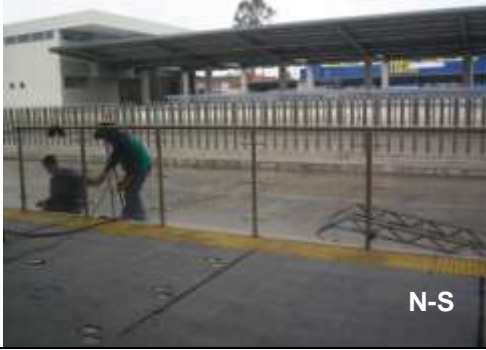
<p>Imagen 5</p> <p>Instalación de divisiones.</p> <p>En las plataformas de alimentadores se están instalando las divisiones de vidrio con las características específicas del sistema.</p>

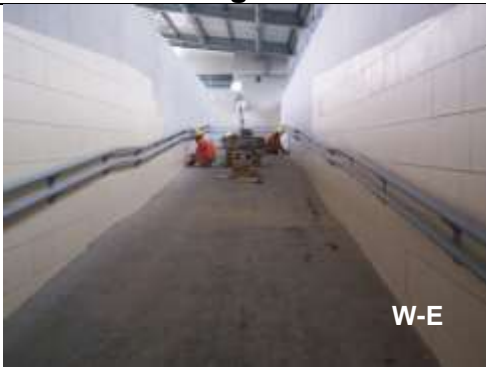
<p>Imagen 6</p> <p>Instalación de enchape de paredes en box peatonal.</p> <p>El enchape de las paredes de los box peatonal de la EIO es una obra adicional que se concertó con el contratista para mejorar la imagen del proyecto. Actualmente se adelanta esta actividad.</p>

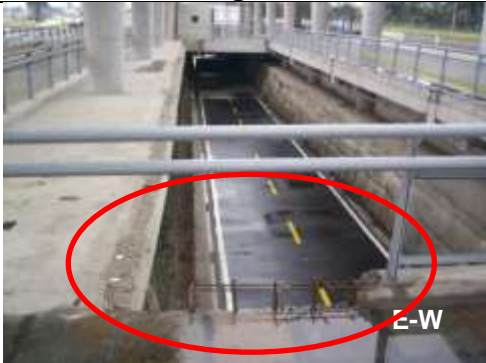
<p>Imagen 7</p> <p>Construcción de paso peatonal.</p> <p>Por solicitud de TransMilenio S.A., se está realizando una adecuación para disponer de un paso peatonal que no estaba contemplado en los diseños iniciales, lo anterior para facilitar el tránsito de personas una vez esté en funcionamiento el sistema.</p>

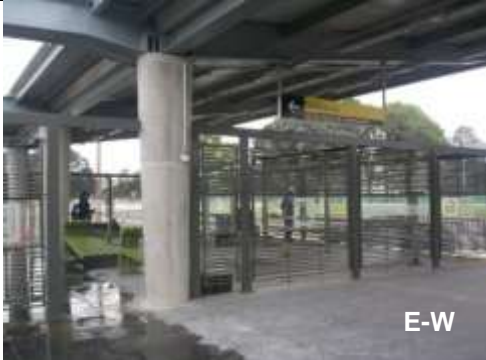
<p>Imagen 8</p> <p>Adecuación cicloparqueadero.</p> <p>Se está instalando el mobiliario del cicloparqueadero, el cual se encuentra ubicado en el costado occidental de la estación.</p>

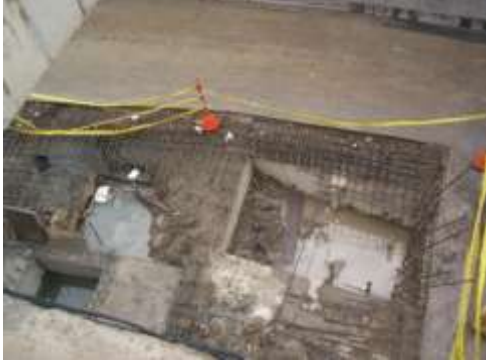
Imagen 12
--	------------------

<p>Adecuación de red de drenaje.</p> <p>Con la terminación de las excavaciones de los deprimidos se hace necesaria la instalación de la red de drenaje de aguas pluviales y las respectivas estaciones de bombeo que permitan su circulación. Actualmente se adelantan estos trabajos en los cuatro deprimidos que tiene el proyecto.</p>

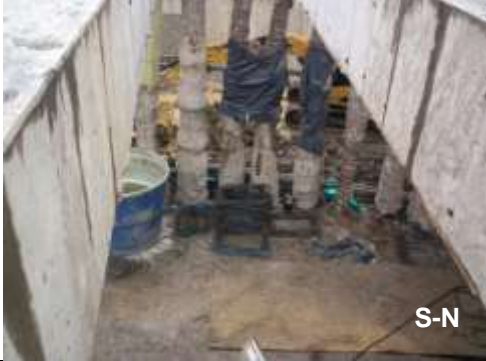
Imagen 13

<p>Demolición de estructuras excedentes.</p> <p>Se realiza la demolición de las estructuras que sirvieron de soporte en el proceso de reforzamiento de los deprimidos y que actualmente ya no cumplen ninguna función.</p>

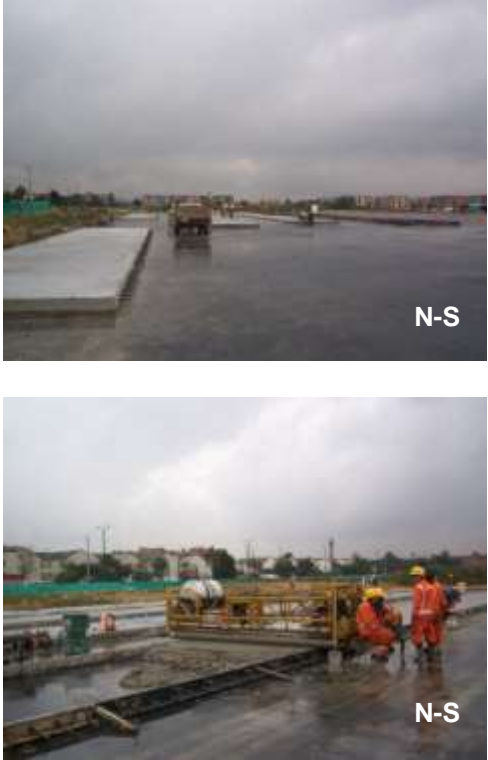
Imagen 16
<p>Instalación de losas de concreto.</p> <p>Se realiza el proceso de armado de las placas de concreto en diferentes puntos del terreno, en la medida que se avanza con el recubrimiento de la capa de asfalto.</p> <p>El avance de esta etapa del proceso constructivo es fundamental para asegurar el cumplimiento del cronograma establecido.</p>

- Se recomienda dar celeridad a las obras o identificar alternativas que faciliten su ejecución, especialmente en el Patio Garaje, teniendo en cuenta que el IDEAM ha advertido que se avecina la segunda temporada de lluvias de la Ola Invernal y ello puede afectar el ritmo de ejecución del proceso constructivo.
