INFORME DE SEGUIMIENTO No. 26
Construcción Troncal Carrera 10 - TransMilenio Fase III

Fecha de Visita	Mayo 5 de 2011
Recorrido	Grupo 2 – Kr 10 entre Calles 6 y 31 sur
Funcionario que realizó el recorrido	Ma. Carolina Caycedo
Funcionarios del IDU que acompañaron en el recorrido	Edgar Ardila. Lucy Molano.
Ingenieros del grupo Interventor que acompañó el recorrido	Leonardo Ruiz Ingenieros del grupo interventor

I. DATOS GENERALES
Corte: 3 de mayo de 2011

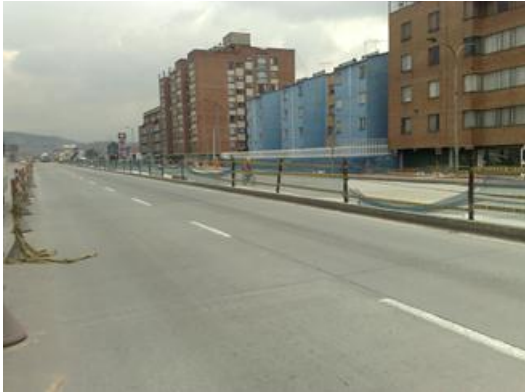
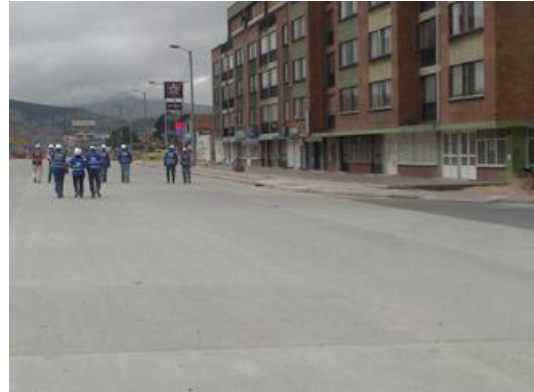
Imagen 1. Estado general del costado occidental de la troncal
Fuente: CCB. Visita realizada el día 4/05/2011. Carrera 10 con Calle 4 Sur

En el sector de la calle 4 sur, ya se encuentra terminadas ambas calzadas (occidentales y orientales), falta culminar detalles de espacio público.

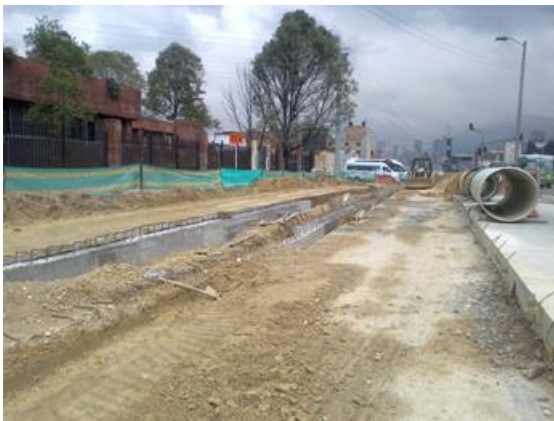
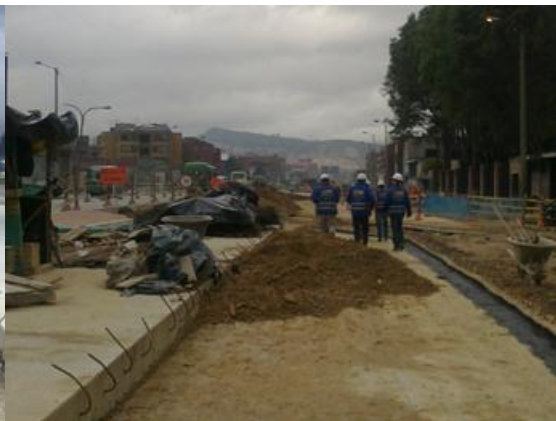
En algunos tramos no se han colocado las losas debido a que se están adelantando conexiones de redes, especialmente de acueducto y alcantarillado. Se identifican un tubo matriz del acueducto, el cual debió protegerse con un cajón de concreto a lo largo del mismo para garantizar su estabilidad; también se observa en el cruce de la Calle 11 sur, cámaras y cajas del sistema de alcantarillado Fucha.

Imagen 2. Intervención del tubo matriz de acueducto. Kr 10 entre la Av. Calle 1 y la Calle 1 sur.
Fuente: CCB. Visita realizada el día 4/05/2011.

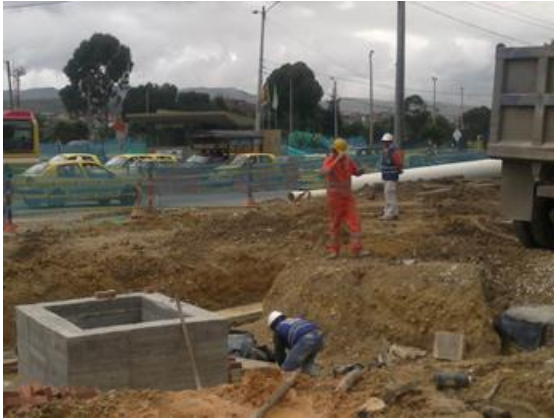
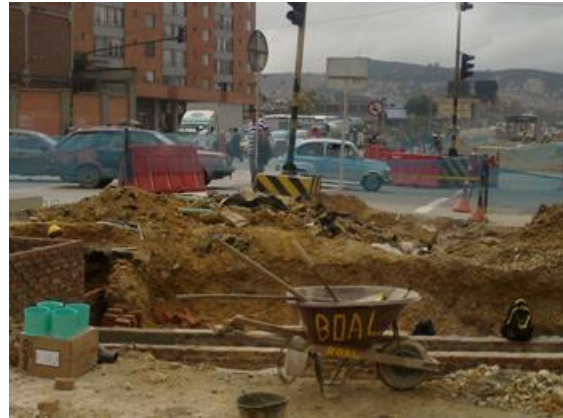
Imagen 3. Intervención del sistema de alcantarillado Fucha. Intersección Calle 11 sur.

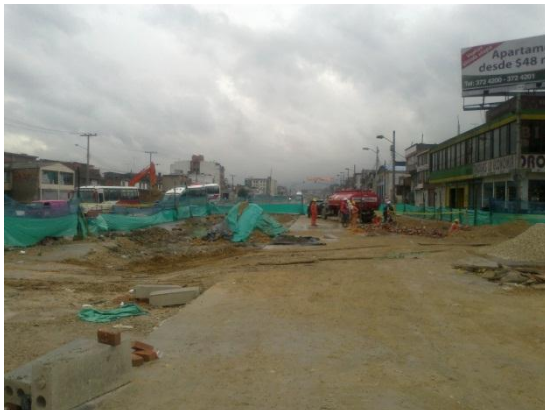
En cuanto a la calzada oriental, como se ha señalado en anteriores informes, se encuentra terminada, exceptuando un tramo localizado en la calle 27 sur. Sobre este último se espera que en contados días se termine (tanto calzada como espacio público) y se pueda abrir a tránsito de vehículos.

Imagen 4. Intervención en el sector de la Calle 27 sur, calzada oriental de la troncal.

Calzada oriental Kra 10 hacia el norte de la Calle 27 sur.

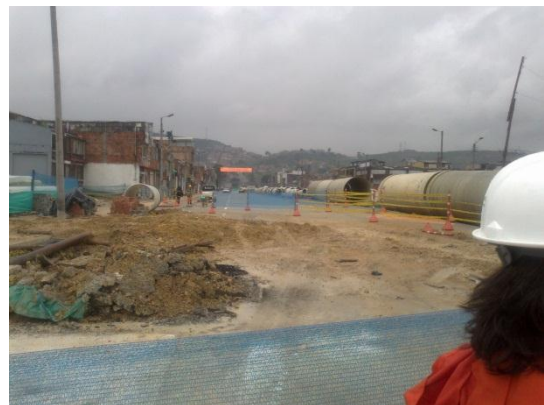
Calzada oriental Kra 10 hacia el sur de la Calle 27 sur.

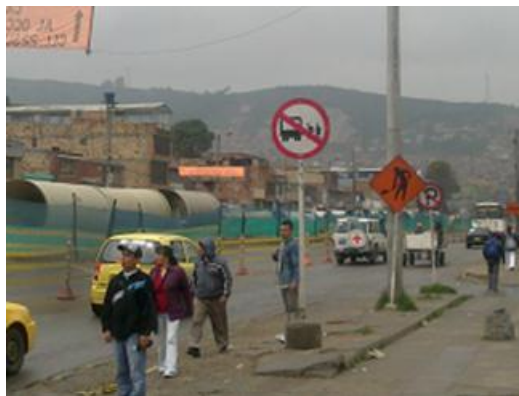
ALERTA: No se observa avance desde la Calle 27 Sur hacia el sur, por el costado occidental. En el momento de la visita se observan tubos de acueducto dispuestos en el separador central y ningún avance en calzadas vehiculares ni espacio público. Véase Imagen 4.

Imagen 5. Falta de avance en la Carrera 10 con Calle 27 sur.
Fuente: CCB. Visita realizada el día 4/05/2011.

- Se debe dar celeridad a las obras ubicadas sobre la Carrera 10 entre Calle 27 Sur y 31 Sur, donde no se evidencia gran avance desde la última visita realizada.

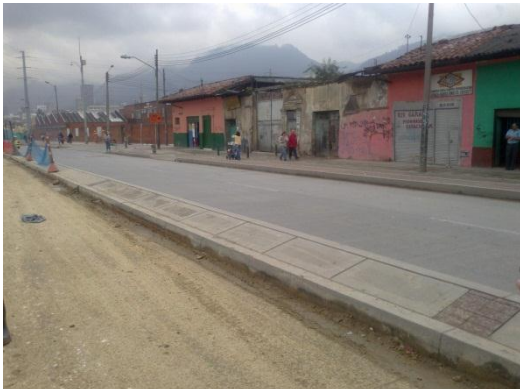
Costado oriental de la troncal entre calles 3 y 4.

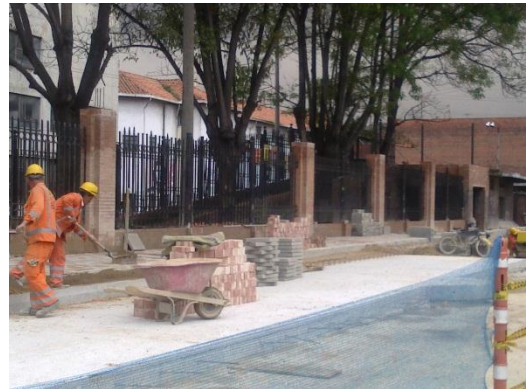
Frente al Hospital San Juan de Dios, se demolió el puente peatonal y se está culminando el trabajo en el espacio público del costado occidental.

Costado occidental Hospital San Juan de Dios.

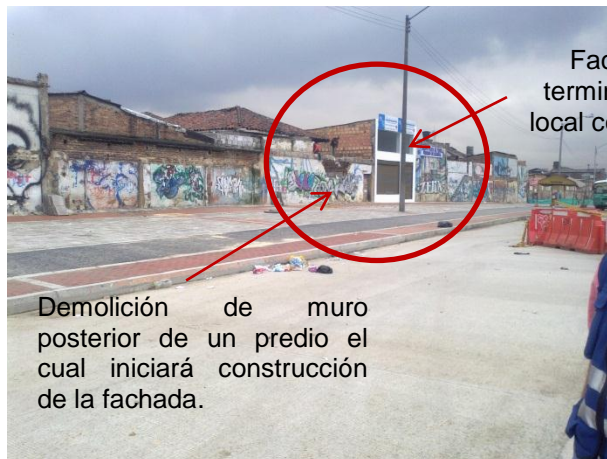
Fachada terminada de local comercial.

Demolición de muro posterior de un predio el cual iniciará construcción de la fachada.

Costado occidental de la troncal Barrio San Bernardo. Fachadas abiertas sobre la Cr 10.

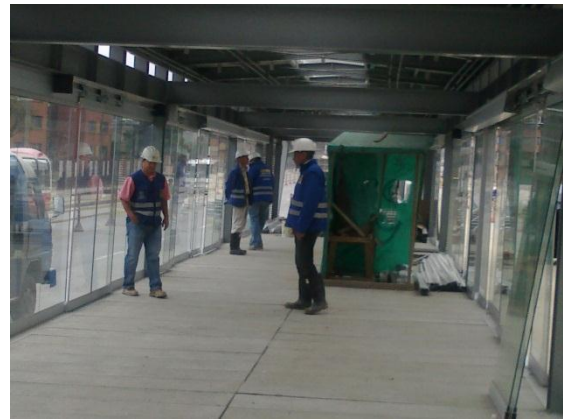
Estación Calle 2 sur

ESTACIÓN	ESTADO
Calle 1	Las estaciones (vagones) con mayor avance son las de la calle 2 sur, la cual está en etapa de acabados: Instalación de redes eléctricas, de marquetería, cubierta.
Calle 2 sur	
Calle 11 sur	
Av.1 de Mayo (Calle 22 sur)	
Calle 27 sur	En las demás estaciones se está instalando la estructura metálica.
Calle 31 sur

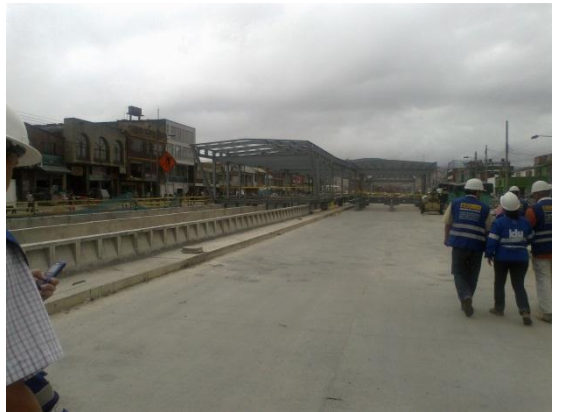
Estado del montaje de las estructuras metálicas de las estaciones de las calles Av. 1 Mayo y Calle 27 sur.

- Dar celeridad a la instalación y adecuación de estaciones y garantizar su vigilancia para evitar actos vandálicos de robo de instalaciones eléctricas al interior de las estaciones.

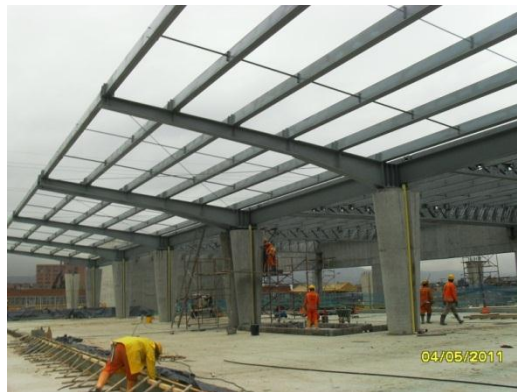
Nivel de abordaje a los buses Alimentadores

En el nivel de abordaje de los buses alimentadores se culminó la estructura de concreto y se dio inicio a la etapa de acabados, la impermeabilización y la colocación de la cubierta y canal de remate. De la estructura metálica (cubierta, principalmente) está pendiente el montaje de los aleros del costado occidental de la misma.

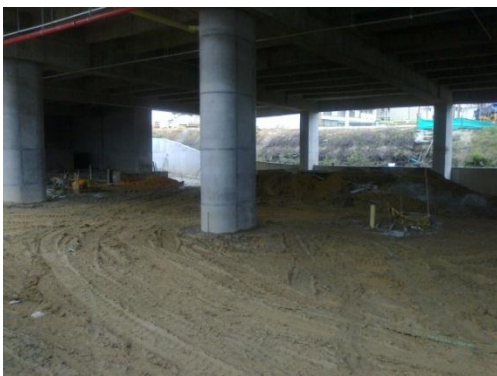
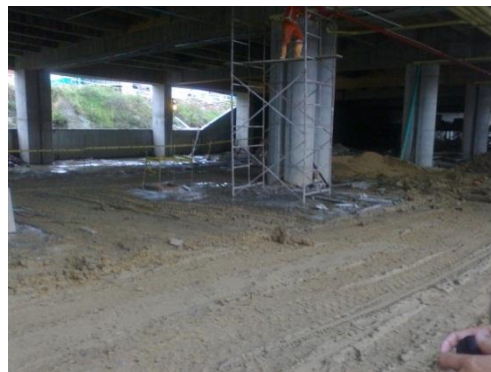
Nivel de abordaje a los buses de TransMilenio

El nivel de abordaje de los buses de TransMilenio no se observa el mismo avance que el nivel de buses alimentadores. En el momento de la visita, se está adecuando el terreno para la construcción de la placa de entrepiso y se visualiza, aún, movimiento de tierra. El avance en este sector es muy bajo puesto que el invierno ha provocado inundaciones importantes, impidiendo el trabajo durante días, inclusive se ha visto afectada maquinaria. Los accesos vehiculares a este nivel inferior no se han terminado.

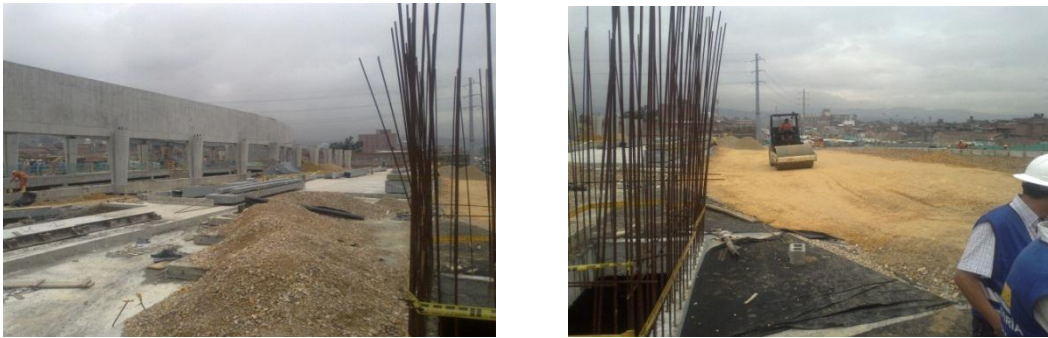
- Anillo superior. El acceso al suroriental al anillo se encuentra casi terminado. Le faltan algunas lozas. Por las condiciones de las excavaciones en curso, no fue posible llegar hasta los accesos del costado el norte para ver su estado de avance.
- Plazoleta peatonal. La placa de entrepiso está completa. No se evidencia avances en los accesos a esta plazoleta, exceptuando el túnel peatonal que la conecta con la estación intermedia, del cual hablé anteriormente.
- Intercambiador de TM. Se ve la estructura central (pilotes) terminada. Se continúa trabajando en la excavación alrededor de dicha estructura. Aproximadamente está pendiente el 50% de excavación.

Costado occidental de la estación Av. Comuneros y vista de los accesos al anillo superior del intercambiador.

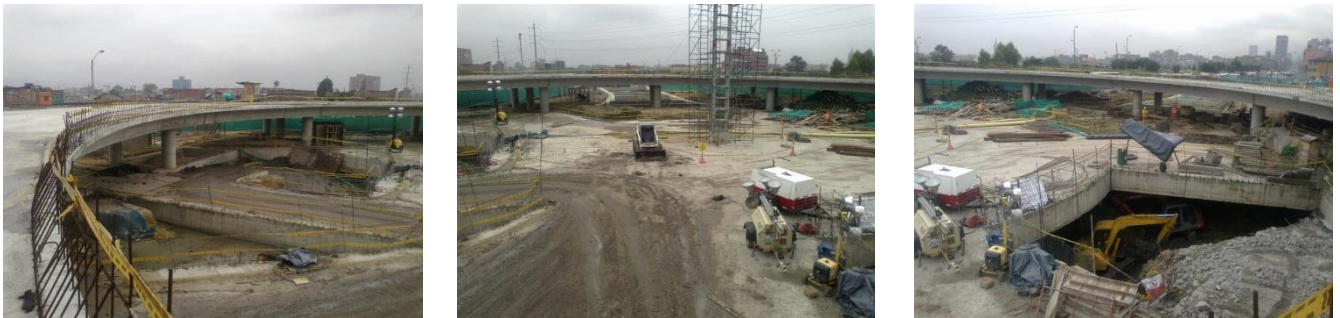
Panorámica del anillo superior del intercambiador y de la plazoleta peatonal del nivel central

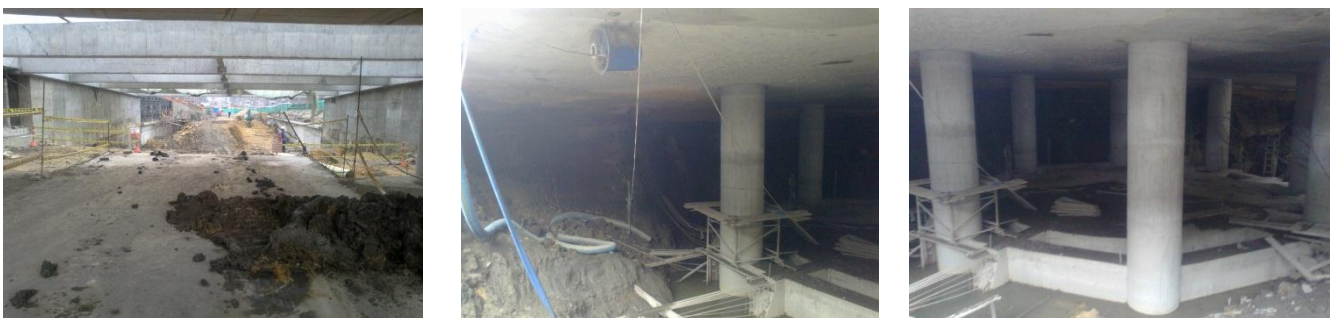
El invierno ha demorado estos trabajos considerablemente.

Se ha avanzado en la excavación del acceso sur a este nivel, y no se ha excavado el costado norte de la misma.

Trabajos de excavación del acceso sur del intercambiador nivel deprimido exclusivo de TM

Estructura del nivel deprimido del intercambiador y trabajos de excavación

- Considerando el impacto negativo generado por el invierno, se hace urgente terminar la conexión de alcantarillado de la Calle 4, para que a través de ella se pueda evacuar el agua acumulada en los niveles deprimidos de la obra.
- Gestión por parte del IDU de aprobación de plan de manejo de los cierres y desvíos del tráfico para iniciar trabajos sobre el costado norte de la estación y del intercambiador.

- Es importante intervenir de manera prioritaria las conexiones de alcantarillado en las intersecciones de la troncal, especialmente en la conexión de la Calle 4.
