INFORME DE SEGUIMIENTO No. 4
Visita a obras de valorización
Especial: Intersección Calle 100 con Carrera 15

Fecha de Visita	Mayo 31 de 2011
Recorrido	Puente vehicular Calle 100 con Carrera 15
Funcionario que realizó el recorrido	Natalia Tinjacá Diego Fernando Nuñez

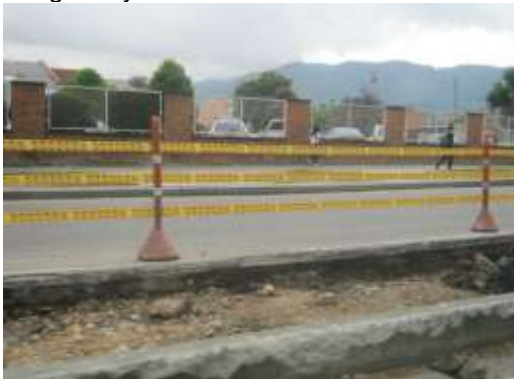
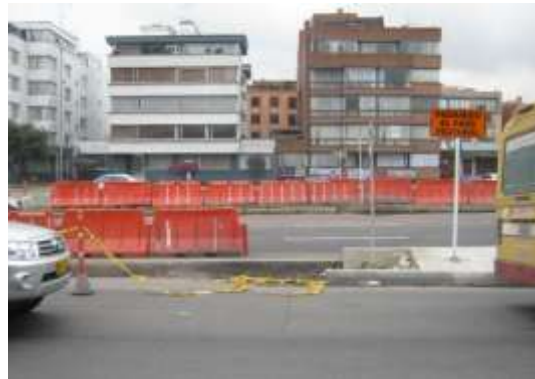
Durante la visita se observa que el pavimento de las calzadas del puente se encuentra en buen estado. No obstante, están pendientes por finalizar obras en los separadores de las vías adyacentes al puente, los cuales sirvieron como puntos de desvío durante la ejecución de la obra. Adicionalmente, se observa un segmento sin pavimentar al interior de la glorieta el cual se encuentra señalizado.

Imagen 1 y 2. Pendiente intervención en separador

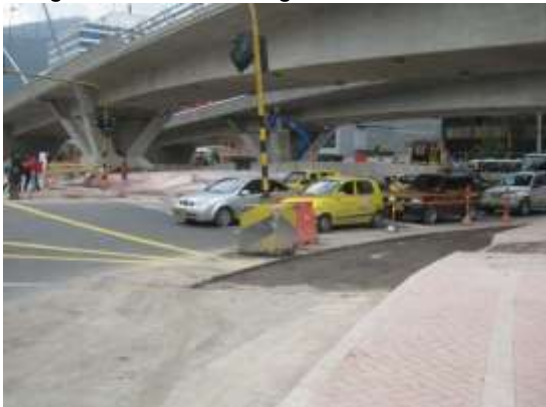
Imagen 3. Bache en la glorieta

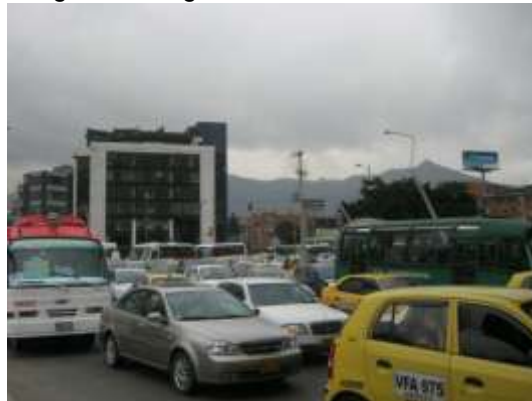
Persiste la congestión en todos los accesos a la zona de la intersección, especialmente en los vehículos que transitan por la Carrera 15 en ambos sentidos, debido a los altos tiempos semafóricos.
-

Imagen 4. Congestión vehicular

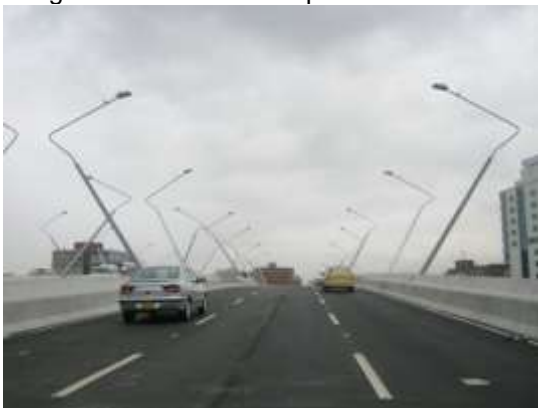
Imagen 5. Pavimento del puente vehicular

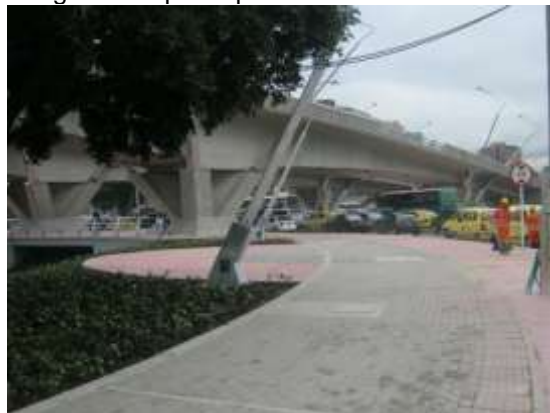
Imagen 6. Espacio público intervenido
