INFORME DE SEGUIMIENTO No. 12
Construcción Troncal de Transmilenio Fase III

Fecha de Visita	Abril 29 de 2010
Recorrido	1. Grupo 1 2. Grupo 2
Funcionarios que realizaron el recorrido	Natalia Tinjaca, CCB Diego Nuñez, CCB

DATOS GENERALES DEL CONTRATO GRUPO 1	
Área intervenida:	Desde la calle 34 sur a 30 sur entre carrera 3 y carrera 10.
No. Contrato de Obra:	134/07
Plazo estimado:	85 Meses (4 en preconstrucción, 21 en construcción y 60 en mantenimiento)
Valor estimado del contrato (dic/07):	\$146.228'548.034
Contratista:	San Diego Milenio S.A.
Interventor:	Consorcio Interventorías Troncales 2007.
Comienzo y fin de obra:	18 meses. En Octubre de 2008 empezó etapa de construcción pero se ajustaron los diseños, por ello iniciaron obras en enero de 2009.

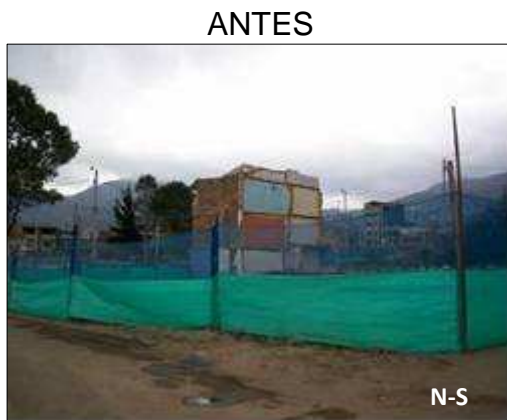
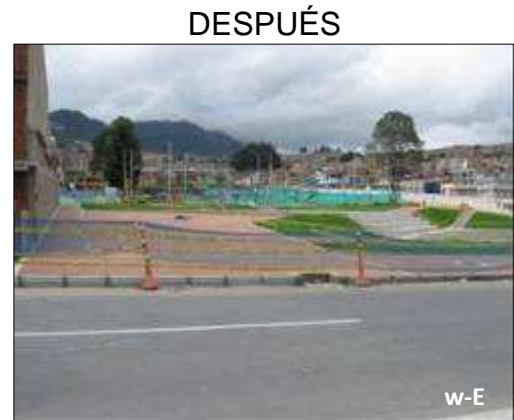
Imagen 1. Avance de obra en la alameda peatonal

La Alameda peatonal se encuentra finalizada y en comparación con la visita anterior (21 de marzo 2010) se ha puesto en servicio el costado Occidental entre las carreras 10 y 9. Actualmente, se están realizando labores de barrido del adoquín, adecuación de zonas verdes y limpieza de obra para la entrega final (Imagen 1). Adicionalmente, se observa que la estructura metálica del puente peatonal ya se encuentra instalada, sin embargo, aún no se ha puesto en servicio para la comunidad. (Véase Imagen 2).

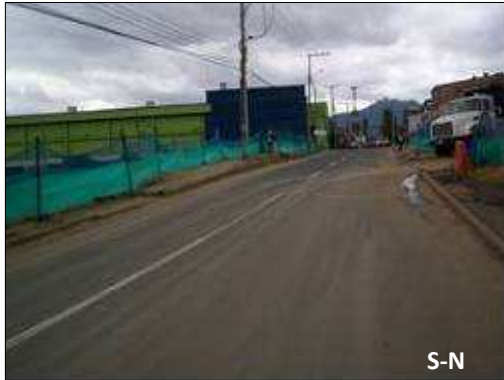
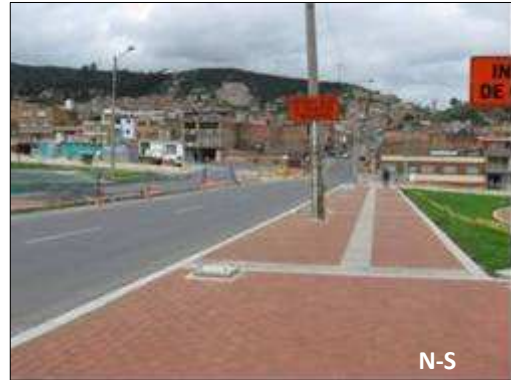
Imagen 3. Vías de desvío

El Grupo 1 se destaca por tener un adecuado manejo de tráfico que se ha mantenido por más de un año. Por su parte, se observa presencia de paleteros en la zona que dan paso a los peatones, señales de tránsito en buen estado y, debido a la puesta en operación de andenes, se observa un tránsito peatonal seguro. (Véase Imagen 3)

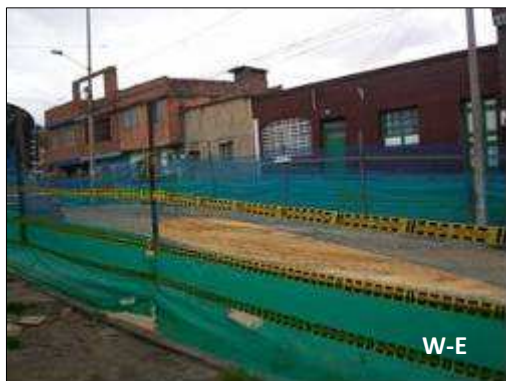
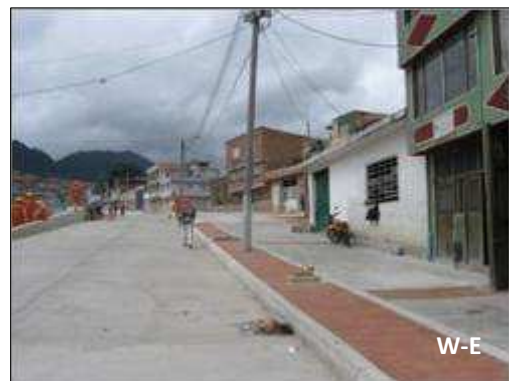
Imagen 4. Andenes peatonales

Adicionalmente, en comparación con la visita anterior se denota la finalización de obra de andenes ubicados al costado de la Alameda. (Véase Imagen 4).

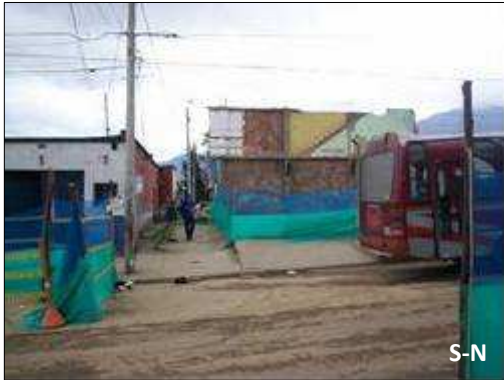
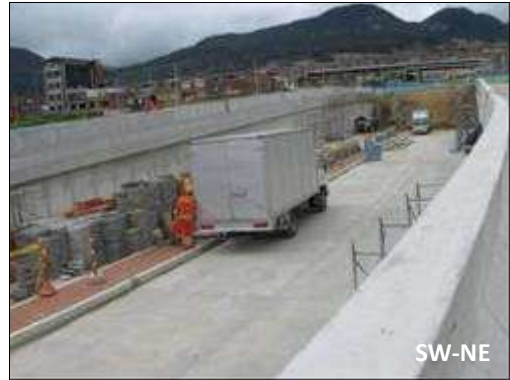
Imagen 5. Vías de acceso al portal de los buses troncales

Se ha avanzado en la construcción de pantallas de concreto y en la excavación de 300 metros longitudinales de la vía deprimida por donde se movilizarán los vehículos troncales y alimentadores (Imagen 5). La vía de circulación de los vehículos particulares será a nivel y se han construido cerca de 500 metros longitudinales (Véase Imagen 6). En comparación con la visita anterior (21 de marzo de 2010) se ha puesto al servicio la calzada lateral de esta vía y se ha finalizado la labor de colocación del adoquinado y fundida de pantallas de concreto.

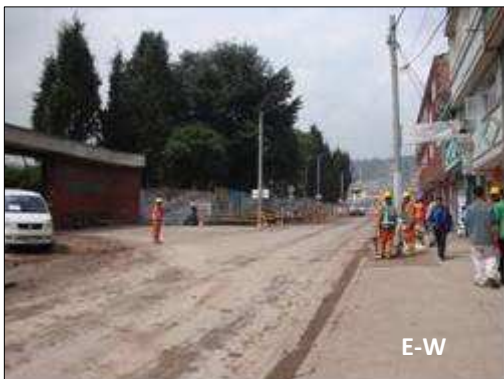
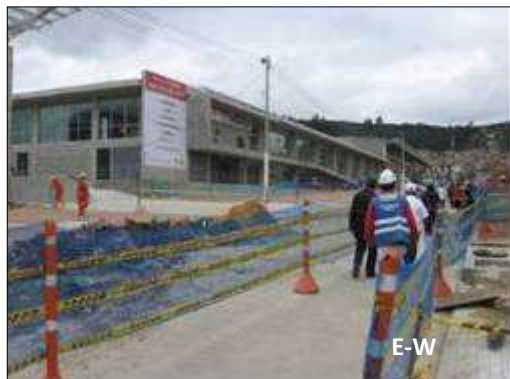
Imagen 7. Edificios de acceso al portal

De los edificios de acceso al portal programados para la construcción, se ha finalizado la construcción del SUPERCADÉ que actualmente está puesto al servicio de la comunidad (Véase Imagen 7). Adicionalmente, se tiene un avance

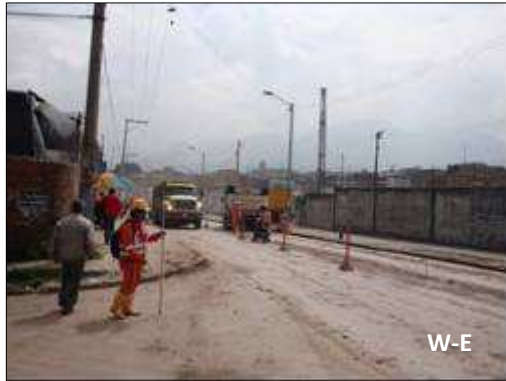
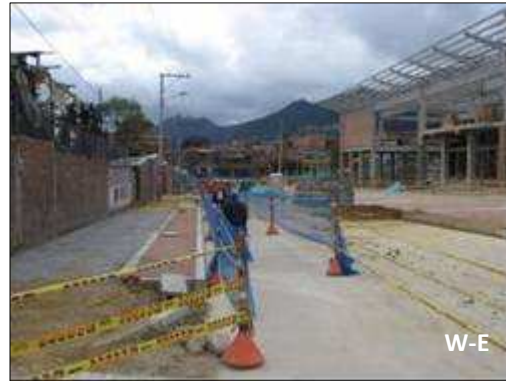
Imagen 8. Edificios de acceso al portal

en la instalación de mampostería de la estructura del edificio IPES y de acceso al portal. (Véase imagen 8)

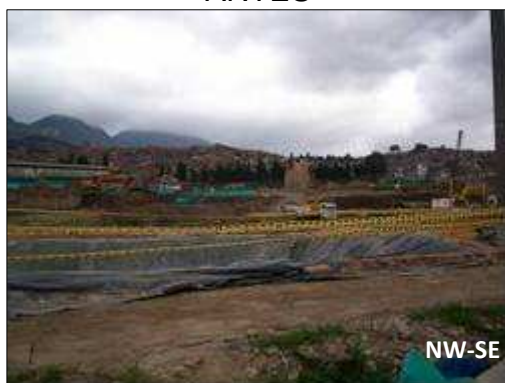
Imagen 9. Edificios de acceso al portal

Al interior del portal se observa un avance en la construcción de las vías de circulación y la estructura de plataformas de articulados. Adicionalmente, en comparación con la visita anterior (21 de marzo de 2010), en el patio se ha construido el área de estacionamiento de los vehículos, las pantallas de contención y se está iniciando la construcción de las áreas destinadas al servicio y mantenimiento de vehículos. En esta última área se observa un alto movimiento de tierras y maquinaria.

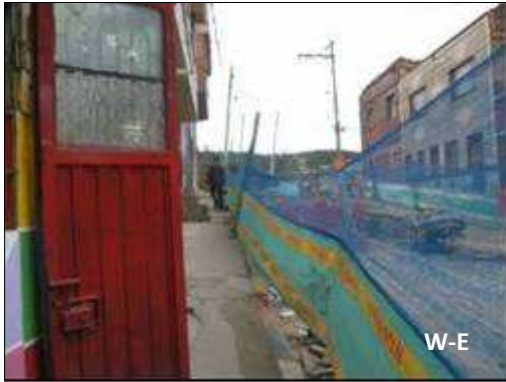
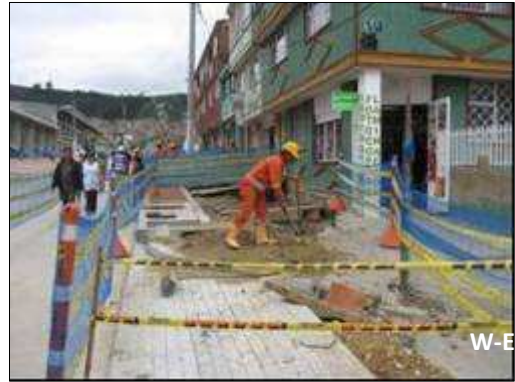
Imagen 10. Impacto de la obra en vías adyacentes al Patio Portal

En la zona de influencia a la alameda, ha disminuido el impacto por la finalización de las obras, en términos de cerramientos, movimiento de maquinaria y movimiento de tierras en las calles adyacentes a la alameda. En contraste, se han trasladado las labores a las vías anexas al portal (Véase Imagen 10), donde se observa un disminuido espacio para la circulación peatonal y un alto movimiento de tierras.

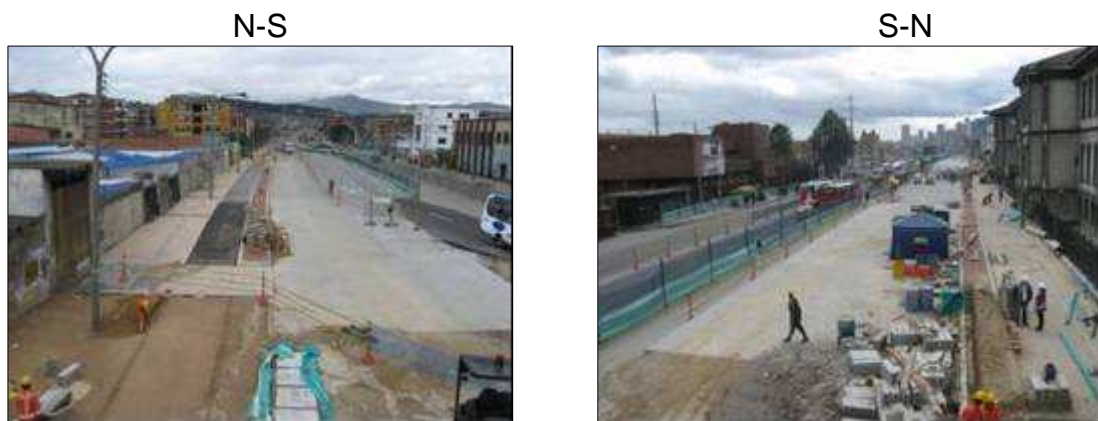
Imagen 11. Obras Grupo 2

En este punto se observa un avance en la construcción de la calzada oriental de la carrera 10. Las obras adelantadas son la conformación de andenes y se tiene finalizada la conformación de la vía en pavimento rígido con una longitud aproximada de 300 metros.

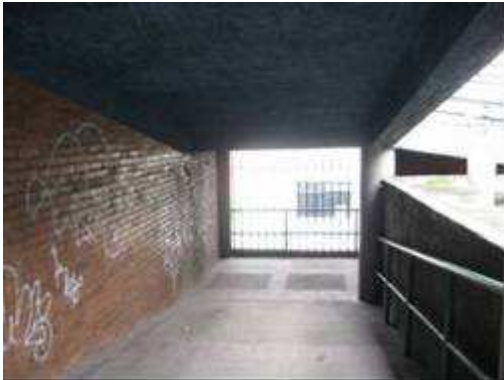
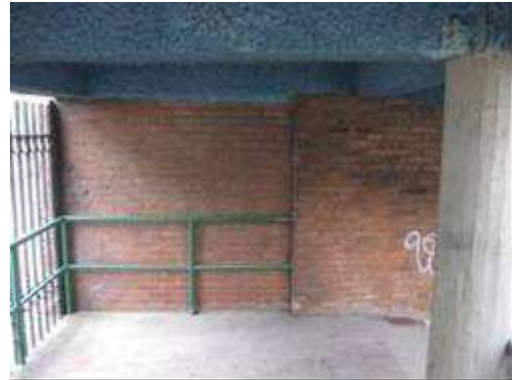
Imagen 12. Obras Grupo 2

El puente peatonal ubicado frente a la clínica Hortúa presenta condiciones que propenden a la inseguridad de los peatones que lo crucen debido a que las escaleras de ascenso y descenso se encuentran encerradas y no tienen visibilidad hacia la calle, lo que promueve la inseguridad de los peatones que circulan por este (Véase Imagen 12). Por lo anteriormente expuesto se le solicita a la Administración Distrital construir un puente peatonal que reemplace al existente.
