**INFORME DE SEGUIMIENTO No. 8****Construcción Troncales de TransMilenio Fase III**

<b>Fecha de Visita</b>	Noviembre 17 de 2009
<b>Recorrido</b>	1. Grupo 5 2. Grupo 4 3. Grupo 3
<b>Funcionarios que realizaron el recorrido</b>	Natalia Tinjacá, CCB Alberto Rodríguez, CCB

El día 17 de Noviembre, se realizó la visita a los Grupos 3, 4 y 5 de la troncal de TransMilenio Fase III. El recorrido se llevó a cabo desde la calle 26 con carrera 97 hasta la carrera 10 con calle 19. En esta visita se registró el avance de las distintas obras como también el progreso en materia ambiental y manejo de tráfico.

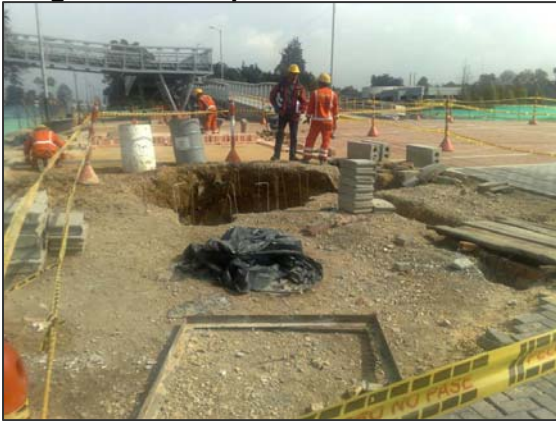
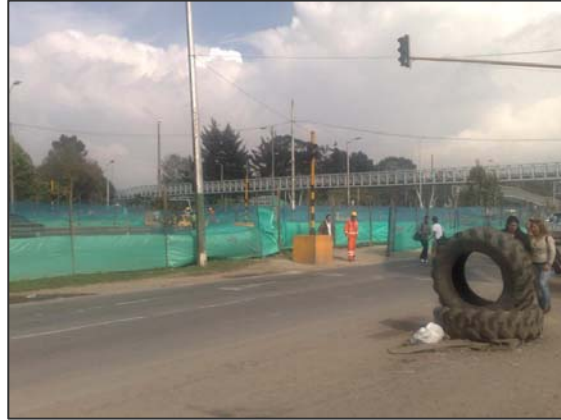
**Imagen 1. Puente peatonal carrera 94**

De acuerdo con la información suministrada por el IDU, el puente peatonal ubicado en la carrera 94 ya cuenta con las respectivas pruebas de carga las cuales permiten evaluar la resistencia de la estructura. No obstante, en el momento de la visita se observa que no se ha abierto el paso del puente al público y que por ello sigue en funcionamiento el semáforo ubicado en la intersección de dicho sector, tal y como se muestra en la imagen 1.

Costado Sur Av. El Dorado

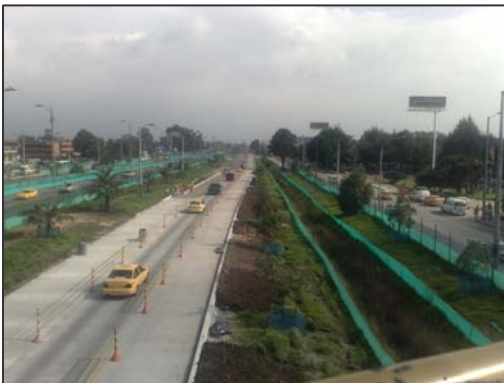
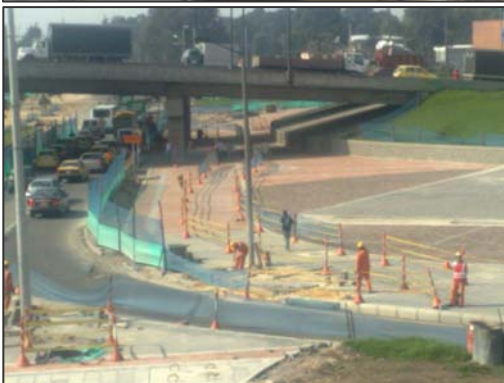
**Imagen 2. Obras al Oriente de la Av. Ciudad de Cali**

De acuerdo con información suministrada por el IDU con corte a julio 31 de 2007, se tenía un avance de 15,9% de un 19,9% programado para dicho periodo. Lo anterior evidencia un atraso en el avance físico el cual se corroboró en el momento de la visita, donde se observan menos frentes de trabajo y menos movimiento de personal en comparación con los demás grupos de obra. En la Imagen 2, se observa el avance en la construcción de la capa de rodadura del carril rápido sentido occidente – oriente, donde se cuenta con aproximadamente 600 m de pavimento rígido en doble carril y el avance en espacio público. Adicionalmente, se observa que, en la calzada rápida en sentido oriente-occidente, se está avanzando en la remoción del pavimento antiguo.

Av. El Dorado, costado Oriental del cruce con la Av. Ciudad de Cali.

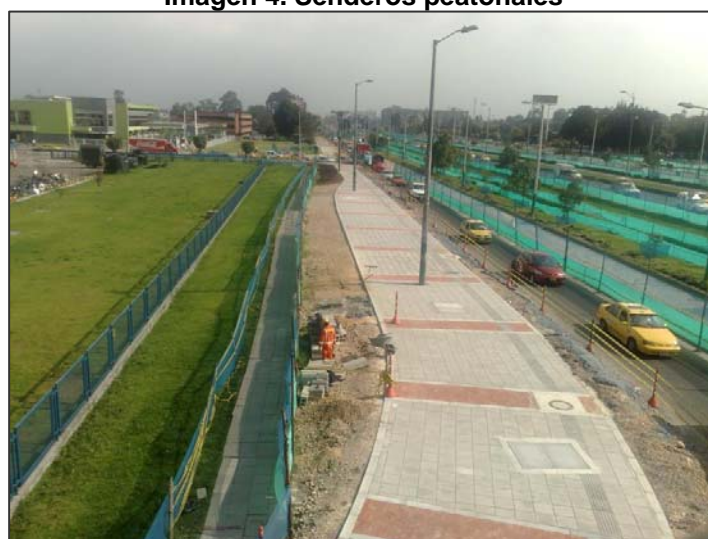
**Imagen 4. Senderos peatonales**

Por otra parte, se observa que los senderos adecuados para el tránsito de los peatones se encuentran debidamente demarcados, señalizados y están bien interconectados, tal y como se muestra en la Imagen 4.

Av. Ciudad de Cali - Costado Oriental  
Fuente: CCB. Visita técnica del 17 de noviembre de 2009.

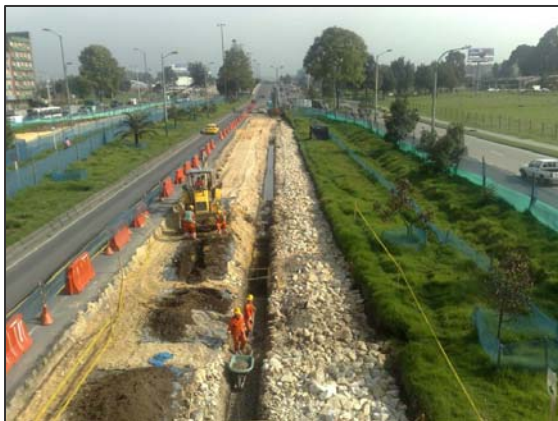
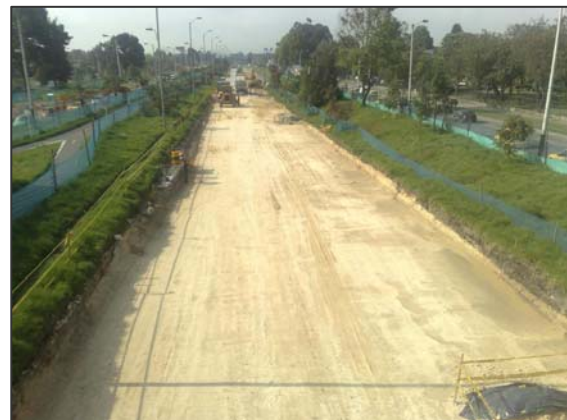
**Imagen 5. Avance de obra Grupo 4 – Av. Boyacá**

En este punto del proyecto se observa un considerable avance en el carril central sentido occidente-oriente, donde se culminó con la remoción del pavimento antiguo y actualmente se cuenta con el tendido de la sub-base en recebo compactada, a su vez, se están realizando labores de adecuación de redes de alcantarillado, ver Imagen 5.

Av. El Dorado x Cra 74

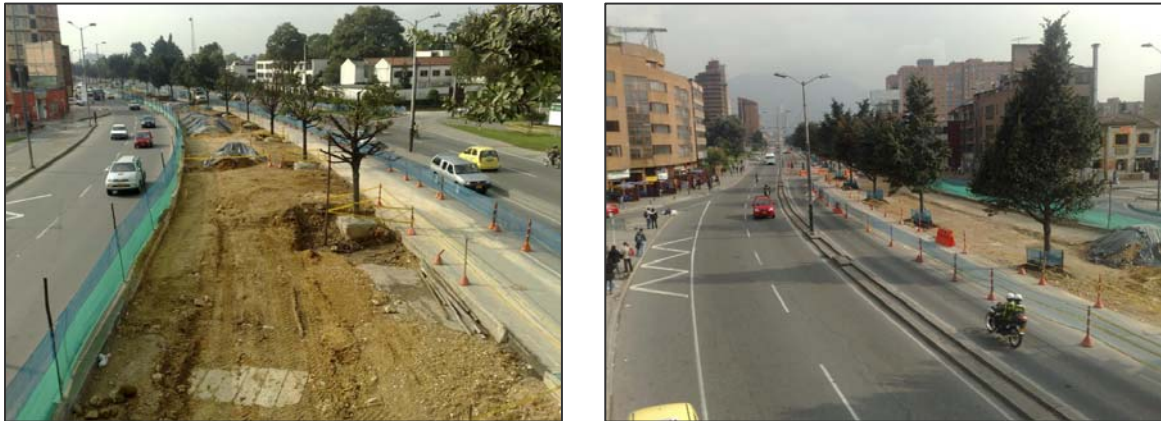
Imagen 6. Avance de obra Grupo 4 – Universidad Nacional

En este punto del proyecto se observa que el proceso de fresado y remoción de tierras ha finalizado para el carril central en sentido occidente – oriente y actualmente la obra se encuentra en la etapa de conformación de la sub-base para posteriormente realizar la construcción de la carpeta de rodadura. Ver Imagen 6.

Calle 26 x Cra 40

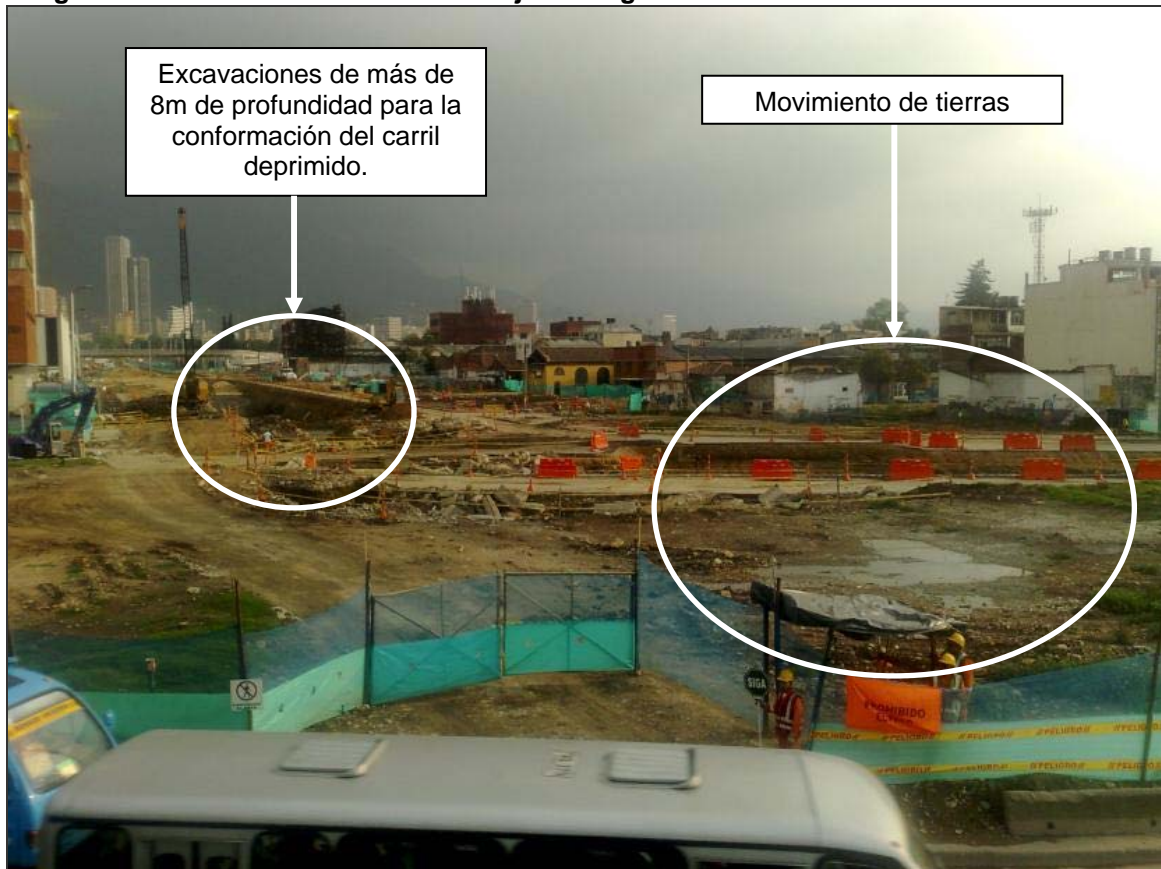
Imagen 7. Obras en el Puente del Concejo de Bogotá

Las obras adelantadas en este sector corresponden al movimiento de tierras para la conformación del deprimido vehicular de la intersección, con excavaciones de más de 8 metros de profundidad y labores de pilotaje, se observa un avance considerable en estas actividades, teniendo en cuenta el estado presentado en visita anterior (19 de Octubre de 2009). Ver Imagen 7.

Calle 26 x Cra 40

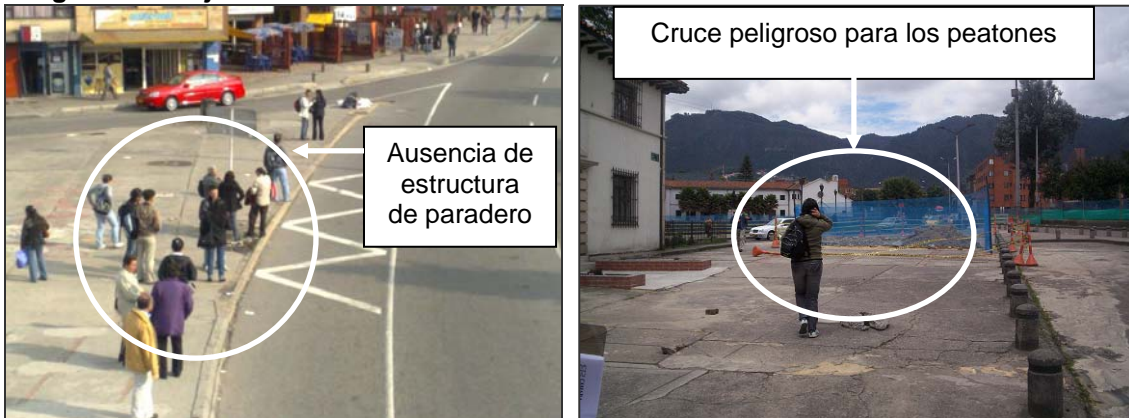
**Imagen 8. Manejo de tráfico**

Se observa en general que este grupo de obra posee un cerramiento adecuado a lo largo de todas las obras visitadas. No obstante, en el costado Norte a la altura de la Universidad Nacional, se observa que no se tiene instalado el paradero para la protección contra la lluvia de los usuarios de transporte público (Imagen 8). Adicionalmente, si bien se cuenta con presencia de palettero en la zona en el cruce peatonal en el desvío de Puente del Concejo, este carece de una señalización que permita evidenciar que hay alto flujo de personas y que los conductores, de transporte público y particular, deben tener precaución cuando transiten por este tramo.

Calle 26 x Cra 40

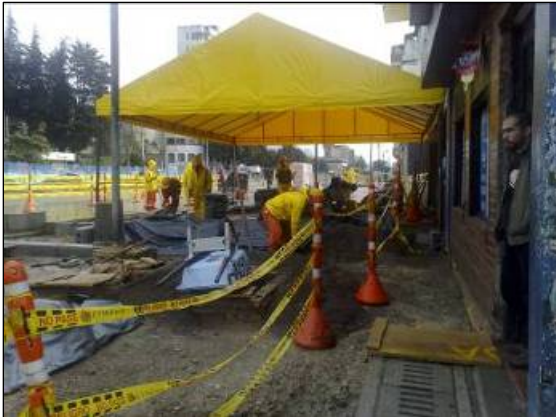
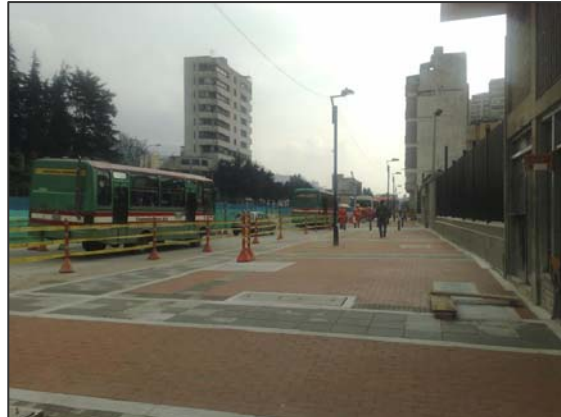
**Imagen 9. Avance de obra – carrera 3**

En el tramo de la carrera 3 entre calles 26 y 19 se observa un avance significativo en la adecuación del espacio público donde ya se puso en servicio la acera occidental. Actualmente, se llevan a cabo labores de remoción de tierras, conformación de la base para la ubicación de la estación y pilotaje en la zona donde quedará el puente peatonal subterráneo que se conectará con la actual estación de Las Aguas.

Carrera 3 x Calle 22

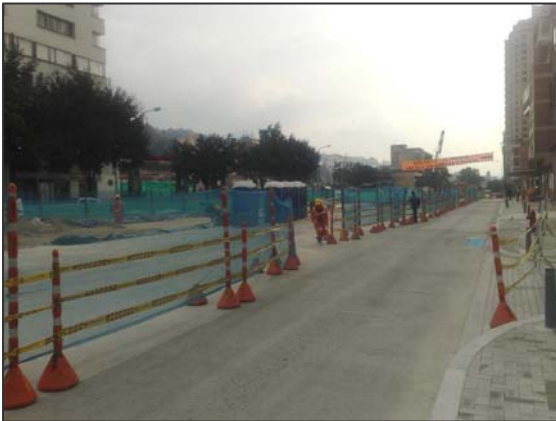
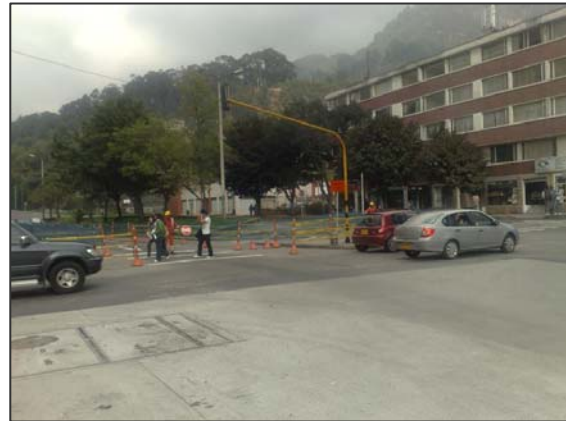
**Imagen 10. Manejo de tráfico**

Sobre la carrera 3 el manejo de tráfico peatonal y vehicular se ha facilitado por la adecuación del espacio público. Adicionalmente, la zona se encuentra debidamente señalizada y la presencia de paletteros que facilitan el tráfico peatonal. Ver Imagen 10.

Carrera 3 x Calle 22

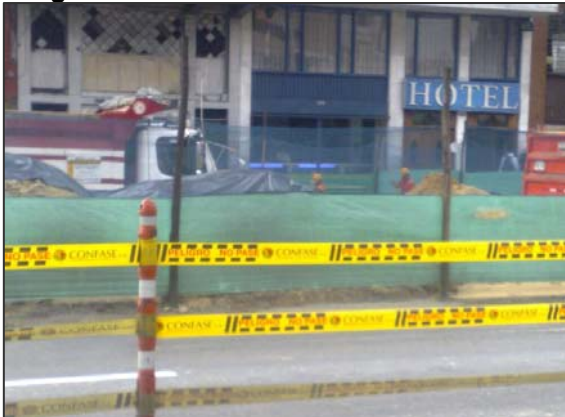
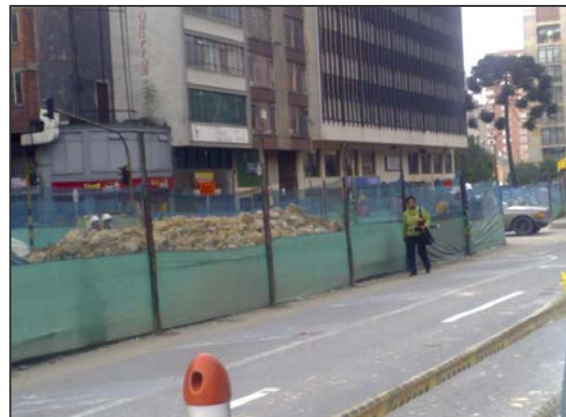
**Imagen 11. Avance de obra – Carrera 10**

En el tramo de la carrera 3 entre calles 26 y 19 se observa que se están adelantando labores de excavación y adecuación de redes en el costado occidental de la carrera 10. Imagen 11.

Carrera 3 x Calle 22

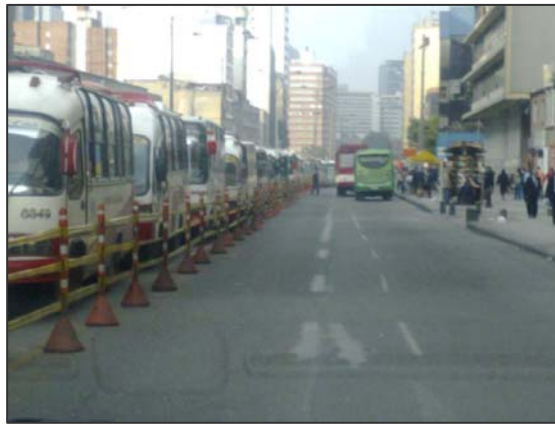
**Imagen 10. Manejo de tráfico**

En esta zona, debido al alto volumen de buses de transporte público, se ha mantenido dos carriles de circulación en ambos sentidos y los cruces peatonales se dan en los semáforos. La separación entre sentidos viales se delimita a través del uso de una franja de tres cintas continua a lo largo de todo el tramo. Se observa que toda la obra mantiene un adecuado cerramiento.

Carrera 3 x Calle 22
