INFORME DE SEGUIMIENTO No. 5

Construcción troncales Transmilenio Fase III

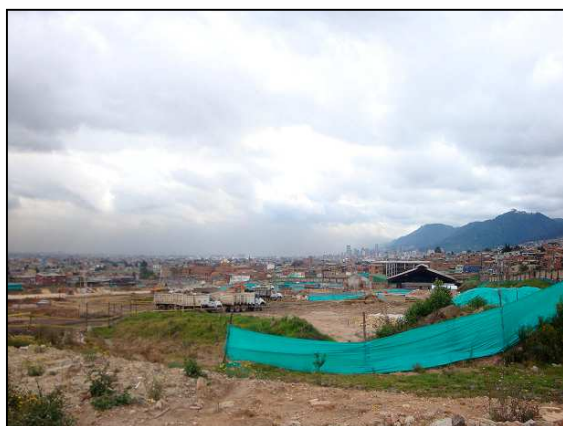
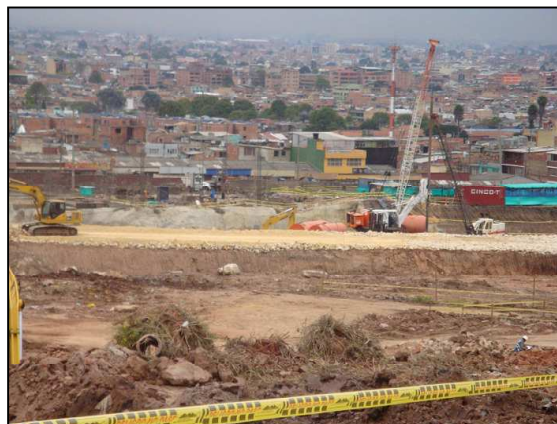
Imagen 2. Avance de la obra del Patio-portal

Foto. Avance de obras en el Patio Portal

La foto de la izquierda muestra el avance general en el patio portal, que básicamente consiste en pilotajes. En la foto de la derecha se observa el avance en la plataforma de articulados, que ya cuenta con cimentación.

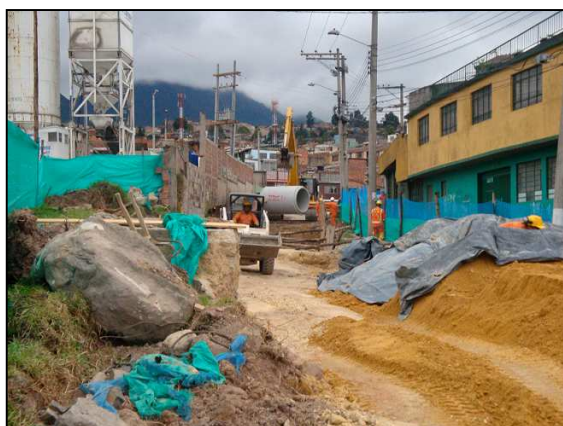
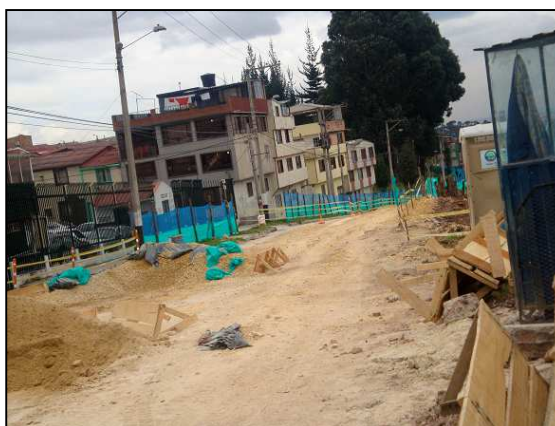
Imagen 3. Avance de la obra del colector Calle 32 Sur

Foto. Construcción del colector Calle 32 Sur

Las fotos ilustran el avance en la construcción del colector de la Calle 32 Sur. Actualmente se encuentra en actividades de excavación y adecuación de anchos para la nueva tubería.

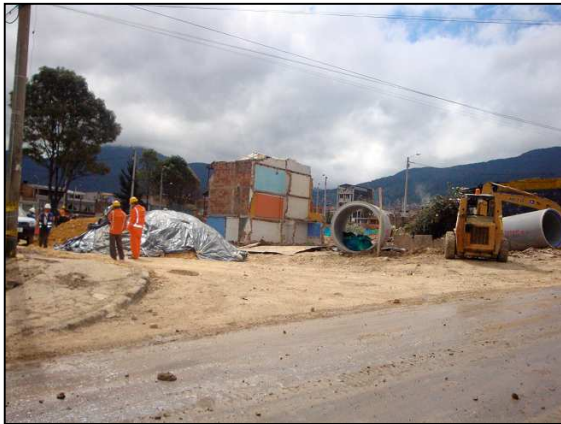
Imagen 4. Predios adquiridos

La foto ilustra la zona de la alameda donde la mayoría de los predios han sido demolidos. Se puede observar que falta un predio por adquirir en esa manzana.

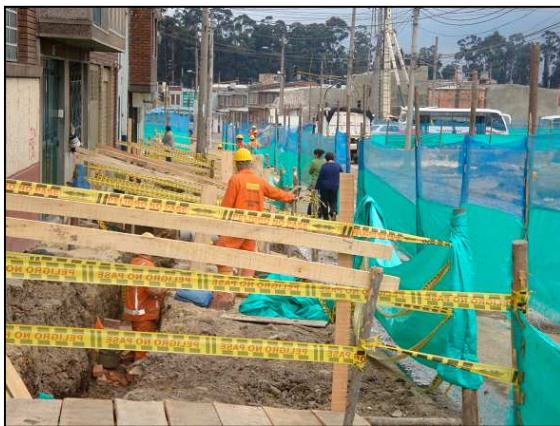
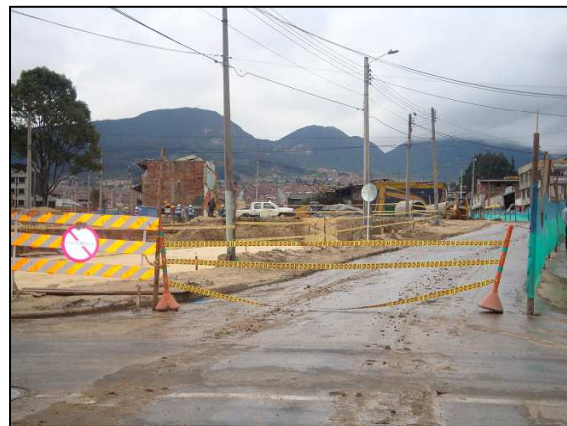
Imagen 5. Fotos de manejo de tráfico.

Las fotos exponen el estado de la señalización y el manejo de tráfico que se le está dando a la zona. En la foto de la izquierda se observa el manejo que se le está dando a los accesos a predios en la adecuación de andenes. A la derecha se observa una señalización adecuada que no ha tenido cambios considerables en relación con la visita anterior.

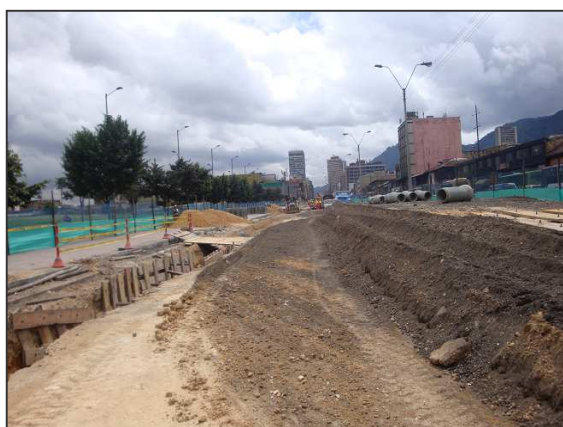
Carrera 10 Calle 7 (inicio de obra)

La figura de la izquierda expone el punto de inicio de obra a la altura de la Carrera 10 con Calle 7. Se observa intervención en la red matriz y preparación de la subrasante del pavimento. La figura de la derecha muestra el tramo de prueba del pavimento, con una longitud de 100 metros.

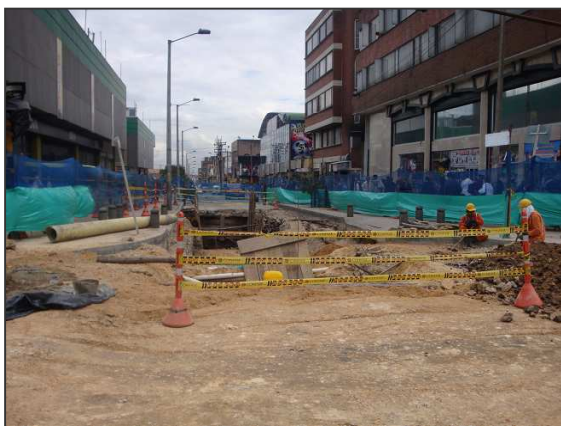
Carrera 10 Calle 10

La figura de la izquierda muestra el avance de obra que se realiza en las intersecciones. En esta intersección en particular, ubicada en la Carrera 10 con Calle 10, se debe conservar una vía férrea que pasa por este punto. La foto de la derecha muestra los reparaductos (tubería en color rojo), que es una nueva tecnología para agilizar el tratamiento de redes secas.

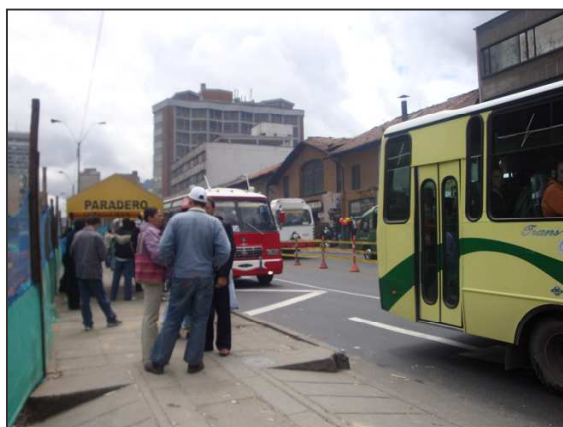
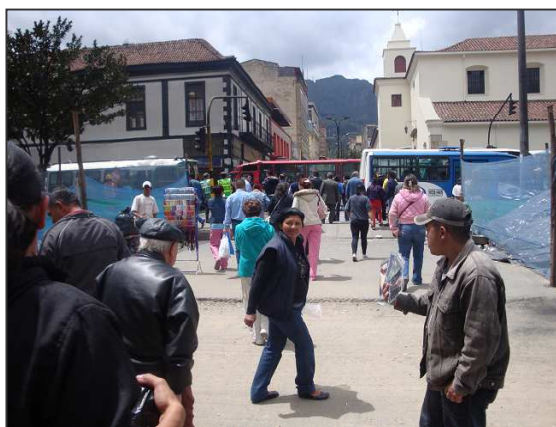
Imagen 8. Manejo de tráfico

Las figuras exponen la adecuación de la vía con dos carriles de servicio en ambos sentidos, separados por colombinas y cintas (esta configuración va entre la Calle 7 y Calle 19). Adicionalmente los paraderos están ubicados a una distancia máxima de 300 m. Los cruces peatonales a la altura de San Victorino son los más congestionados de la ciudad, para ello se disponen de amplios senderos peatonales.

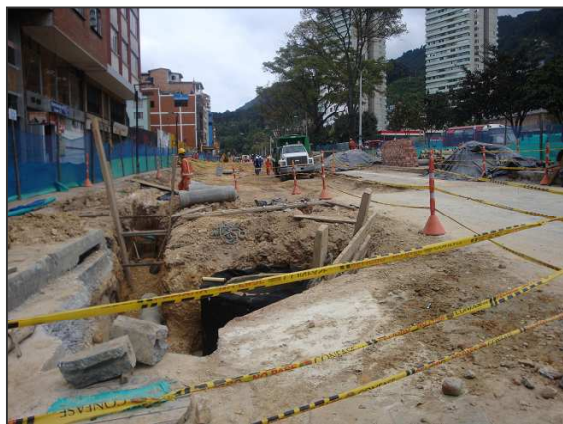
Carrera 3 Calle 19

La foto de la izquierda muestra las obras a la altura de la Carrera 3. Se completó el tubo matriz que conecta hasta el costado de la estación de Las Aguas. La foto de la derecha muestra el monumento de las “Edades de Bogotá”, el cual tendrá que ser trasladado, con la condición de que las estatuas sean colocadas mirando hacia Monserrate.

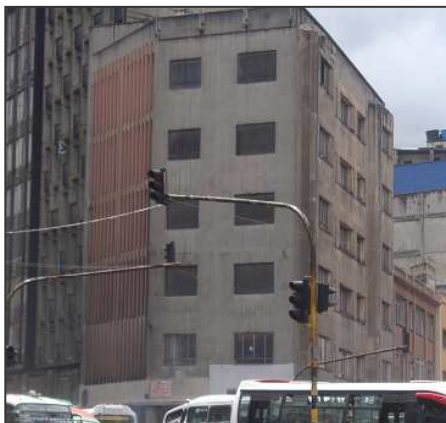
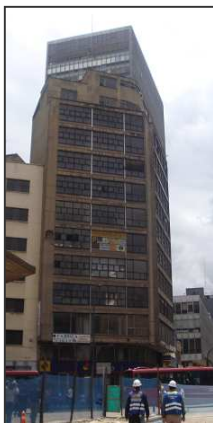
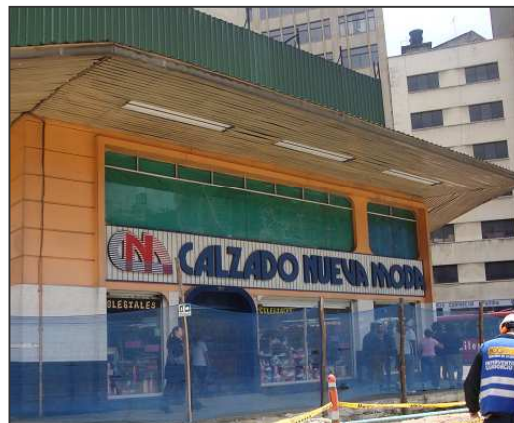
Imagen 10. Predios

La foto de la izquierda muestra el Edificio Rolher al que se le realizará restauración. El Santo Domingo, Panamericana y Calzado Nueva Moda serán demolidos.
