INFORME DE SEGUIMIENTO No. 10
Construcción Troncales de Transmilenio Fase III

Fecha de Visita	Marzo 10 de 2010
Recorrido	1. Grupo 1 2. Grupo 2 3. Grupo 3 4. Grupo 4
Funcionarios que realizaron el recorrido	Alberto Rodriguez, CCB

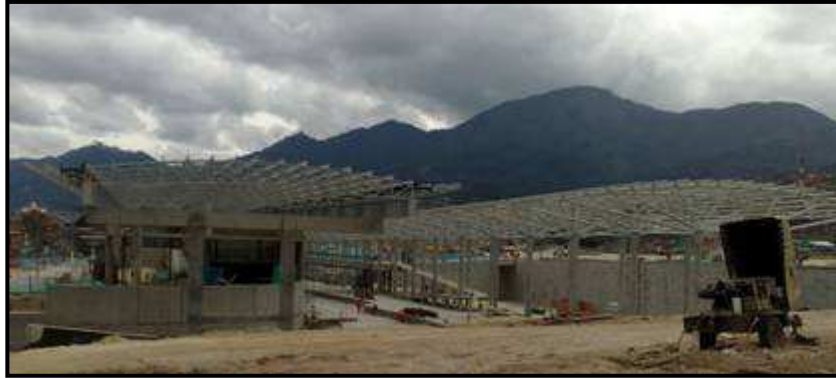
Imagen 1. Plataforma articulados

Como se observa en la Imagen 1. Concluyó la construcción de los distintos elementos estructurales como columnas, vigas, pantallas y placas que componen la plataforma de articulados. Actualmente, se adelanta la instalación de la cubierta metálica.

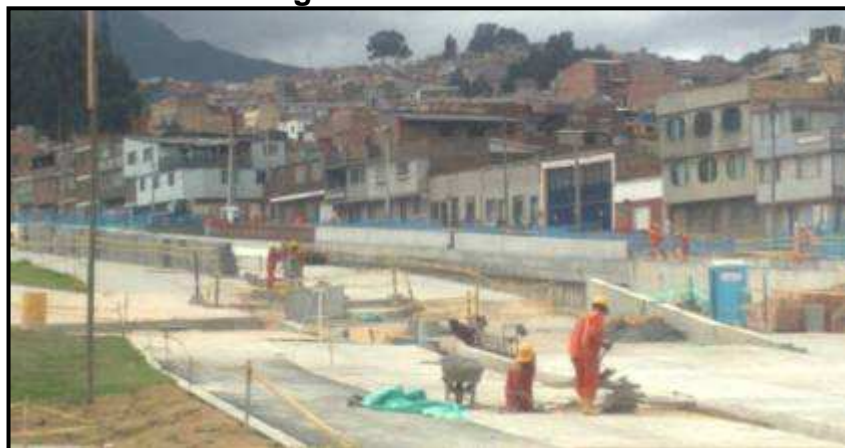
Imagen 2. Vías de acceso

- Construcción de pantallas de contención
- Conformación de vía (a nivel y paso deprimido)
- Arreglos locativos, entre otros.

En la Imagen 2, se aprecia uno de los frentes de trabajo de dicha zona.

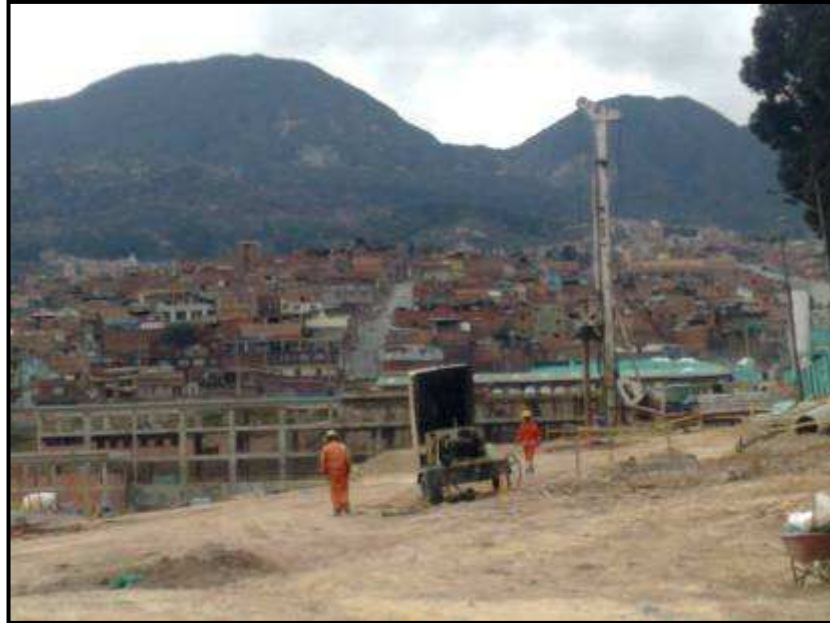
Imagen 3. Edificio IPES

Se observa un claro avance en el desarrollo de las distintas actividades como se puede observar en la imagen 3. En la actualidad se encuentra culminada la construcción de los distintos elementos estructurales como placas, columnas, y vigas y en ejecución labores de mampostería.

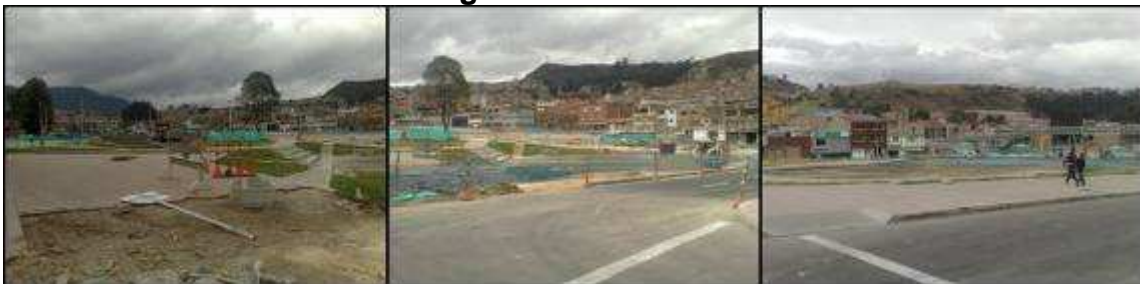
Imagen 4. Edificio IPES

- Tendido de tuberías – redes secas y húmedas.
- Nivelación de terreno.
- Fundición de elementos estructurales.

En la Imagen 4 se aprecia el estado actual de la Alameda.

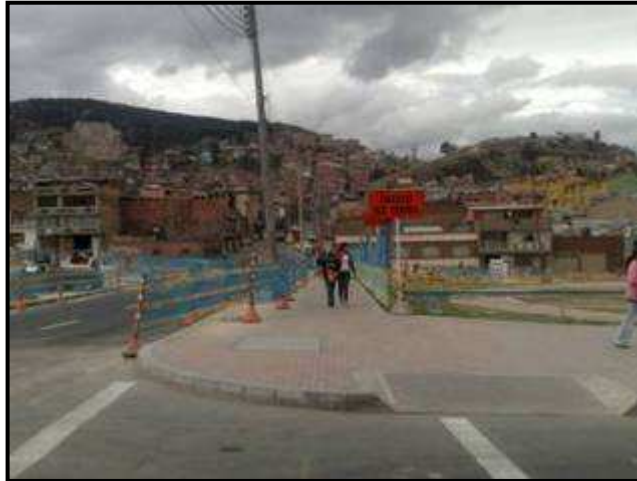
Imagen 5. Señalización y cerramiento de las obras ubicadas en la Alameda del 20 de Julio

El sector se encuentra debidamente demarcado con los elementos de cerramiento correspondientes. Se observa un manejo del tráfico peatonal adecuado con su respectiva señalización e información continua. La presencia permanente de paleteros en la zona que facilitan el flujo peatonal. Imagen 4.

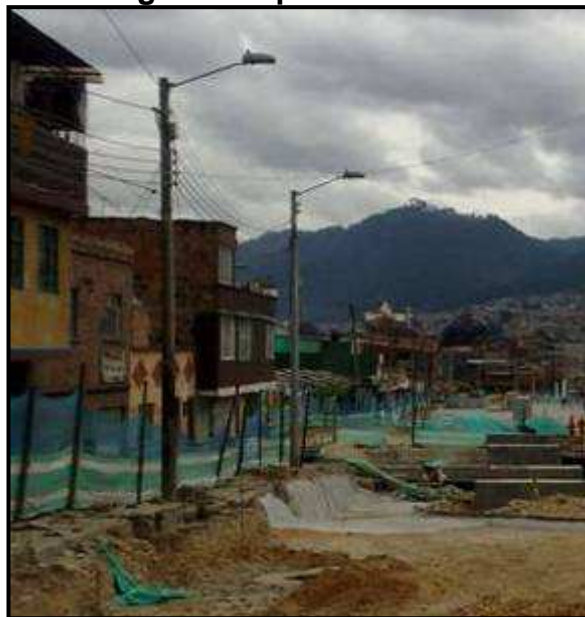
Imagen 6. Impacto de la obra

El impacto causado en la zona debido a las distintas intervenciones civiles se observa claramente en la Imagen 6, sin embargo el contratista ha garantizado el ingreso a los distintos locales comerciales y viviendas ubicadas en el área de influencia.

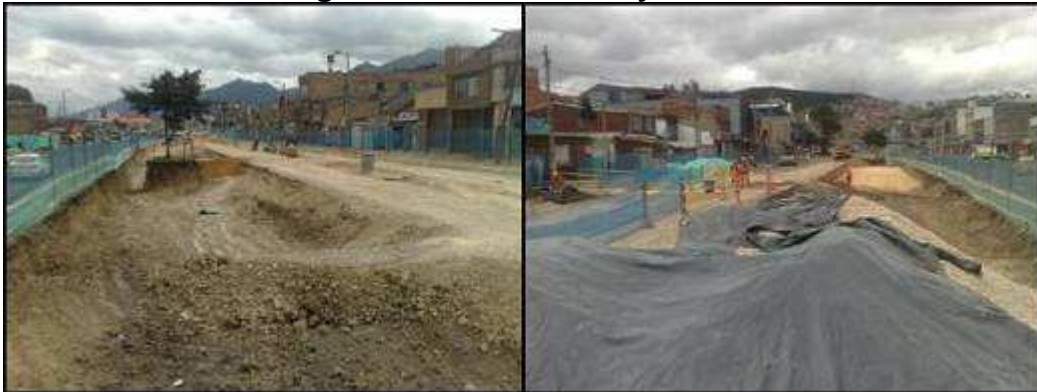
Imagen 7. Excavaciones y rellenos

- Excavación y relleno a lo largo de la vía, Imagen 7.
- Compactación de terreno.
- Tendido de tubería, redes secas y húmedas.
- Construcción de la estructura de pavimento, imagen 8.

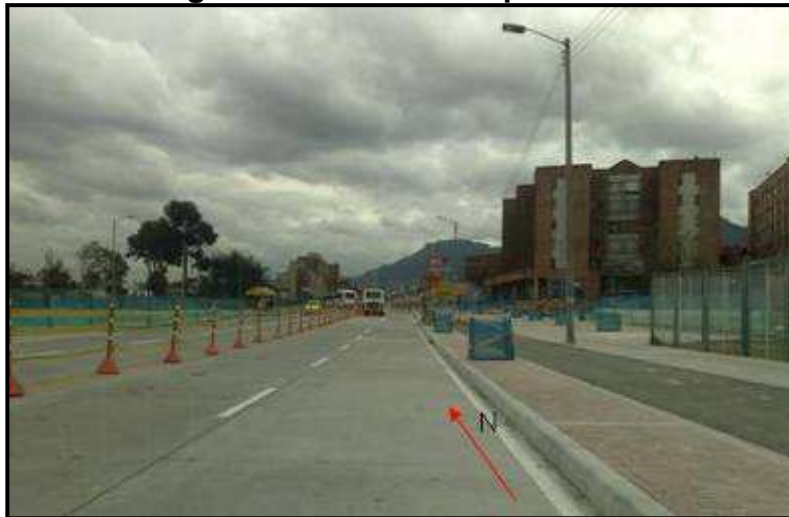
Imagen 9. Estructura de pavimento.

Se interviene la calzada occidental en este sector y se encuentra construida la estructura de pavimento rígido en la calzada oriental, Imagen 9.

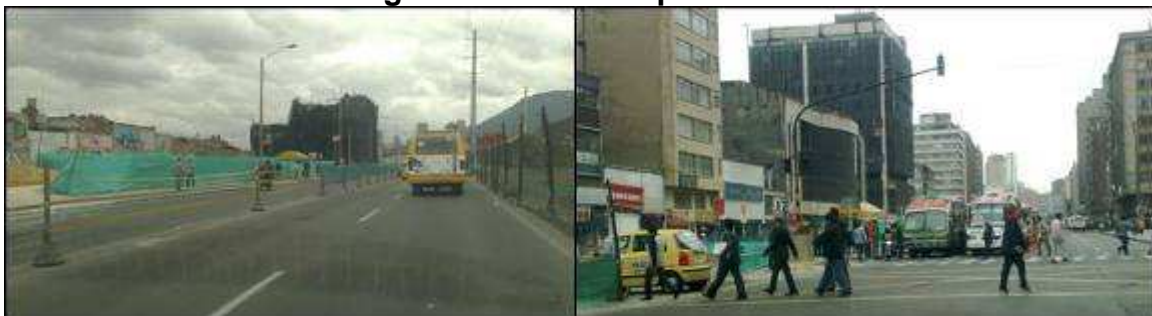
Imagen 12. Senderos peatonales.

En el grupo se observó un buen manejo de tráfico peatonal y vehicular ya que disponen de los distintos elementos de señalización e información necesarios, ver Imagen 12.

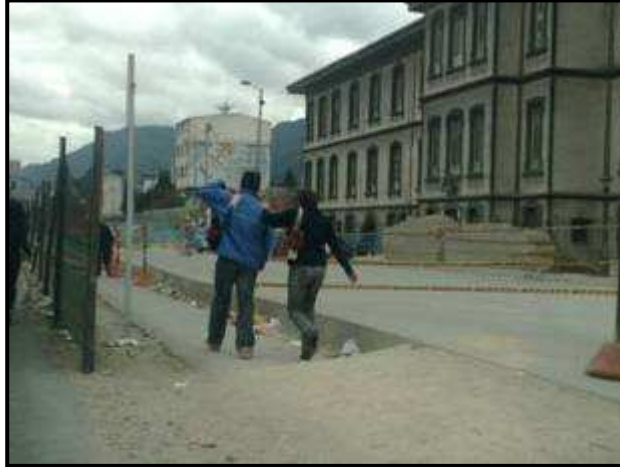
Imagen 13. Ingreso Hospital de la Hortua.

El impacto generado en la zona para el acceso a los establecimientos comerciales es alto ya que las obras obstaculizan las entradas. Sin embargo, el contratista garantiza el ingreso a los distintos predios mediante la correcta disposición de los elementos necesarios. En la Imagen 13 se observa en detalle la entrada al Hospital de la Hortúa donde el contratista dispone de la señalización y espacios necesarios para el ingreso peatonal y vehicular.

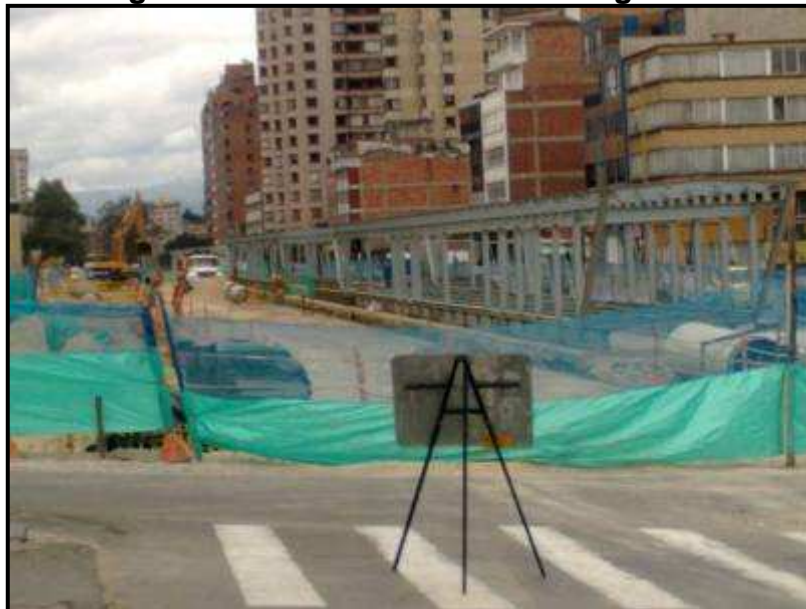
Imagen 14. Colocación de subbase granular.

- Colocación de subbase granular, ver Imagen 14.
- Conformación de estructura de pavimento.
- Instalación de las estaciones metálicas tipo TM, ver imagen 15.
- Intervención de espacio público.

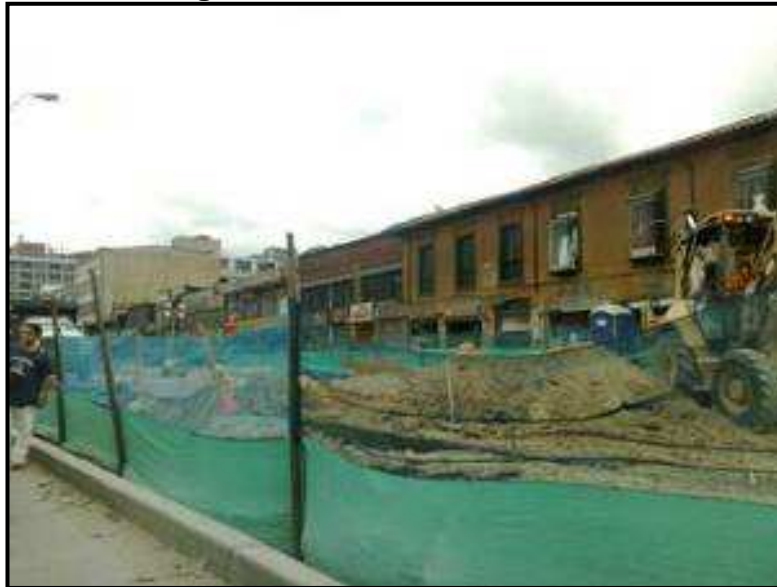
Imagen 16. Movimiento de tierras.

- Excavación de terreno, ver imagen 16.
- Tendido de redes húmedas (acueducto y alcantarillado) y secas (gas, energía, telefonía)

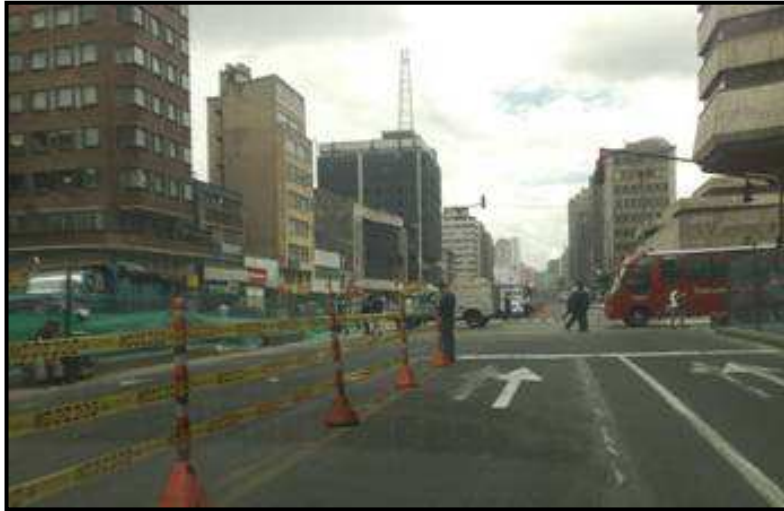
Imagen 17. Disposición del cerramiento y senderos peatonales

La zona cuenta con los debidos elementos de cerramiento como polisombras y colombinas tres cintas. Igualmente se observa la correcta disposición de los senderos peatonales como también la buena organización para el tráfico vehicular, con suficientes paletteros a lo largo de la vía, ver imagen 17.

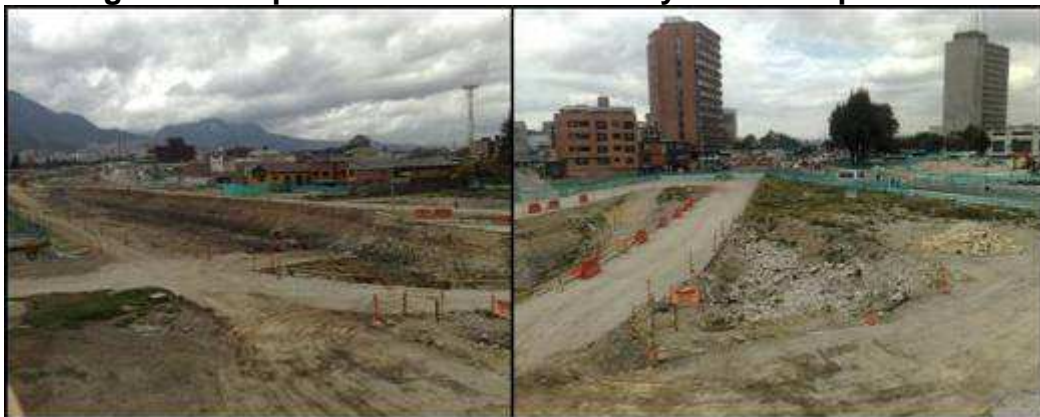
Imagen 18. Disposición del cerramiento y senderos peatonales

Las actividades se encuentran detenidas, como se muestra en la imagen 18, este punto presenta un mínimo avance con relación a las anteriores visitas.

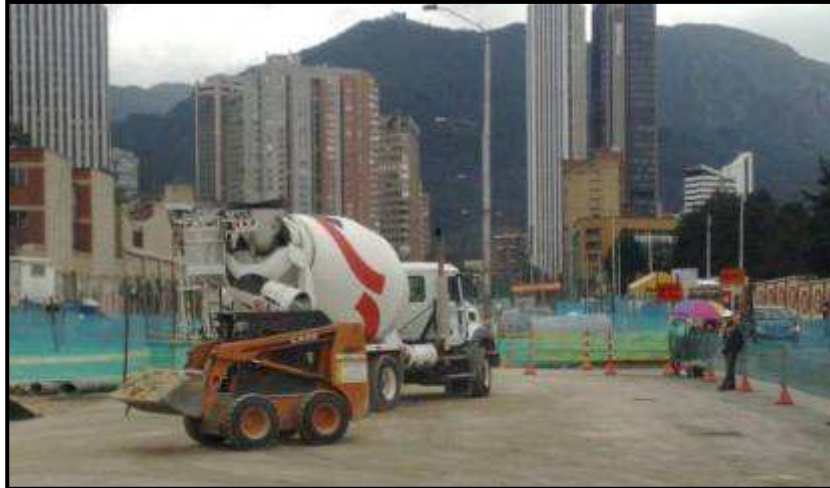
Imagen 19. Frente de obra a la Altura del Cementerio Central

Este punto presentaba atrasos en la ejecución de las distintas obras. En la actualidad se adelantan varias actividades:

- Tendido de redes secas y húmedas.
- Excavaciones de terreno a lo largo del tramo.
- Conformación de pavimento, ver Imagen 19.

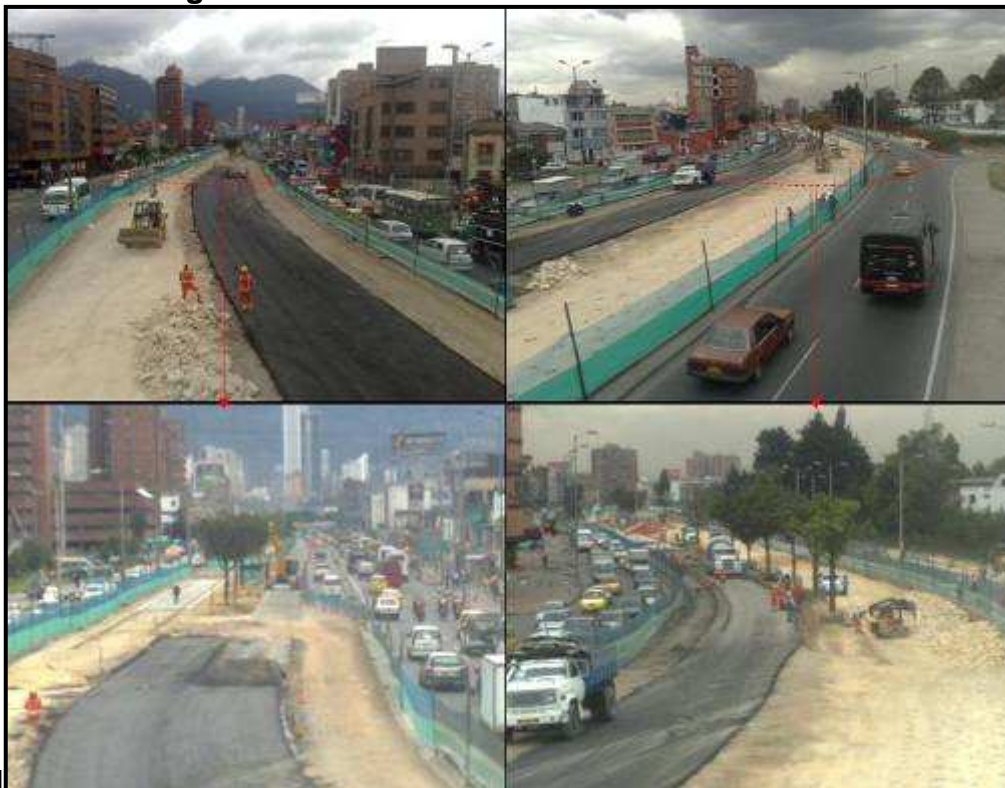
Imagen 20. Frente de obra - Universidad Nacional

Conformación de base granular, ver imagen 20.

- Conformación de pavimento flexible, ver imagen 20.
- Tratamiento silvicultural.

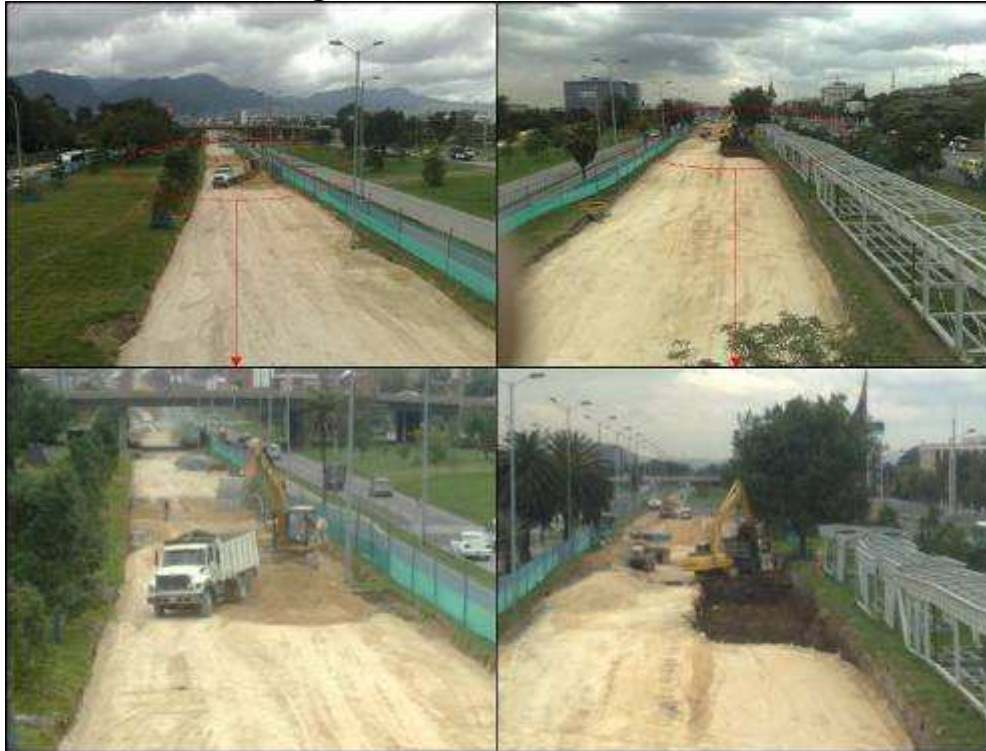
Imagen 21. Frente de obra - CAN

De forma similar al sector del Cementerio Central, se adelantan labores de excavación a lo largo de la vía. En particular se observan dispuestas las estaciones metálicas tipo TM, sin ningún tipo de protección contra (vandalismo, intemperie). Si bien estas estructuras están diseñadas para soportar condiciones climáticas adversas, se deben proteger bajo unas condiciones mínimas que garanticen su operatividad al momento de colocarse en servicio. En la imagen 21 se observa en detalle el estado actual de este sector.
