INFORME DE SEGUIMIENTO No. 20**Construcción Troncal de TransMilenio Fase III**

Fecha de Visita	Octubre 28 de 2010
Recorrido	Grupo 5
Funcionarios que realizaron el recorrido	Alberto Rodriguez Ortiz.
Funcionarios del IDU que acompañaron en el recorrido	Diego Jacome, Coordinador técnico IDU. Oriol Ruiz – Interventoría.

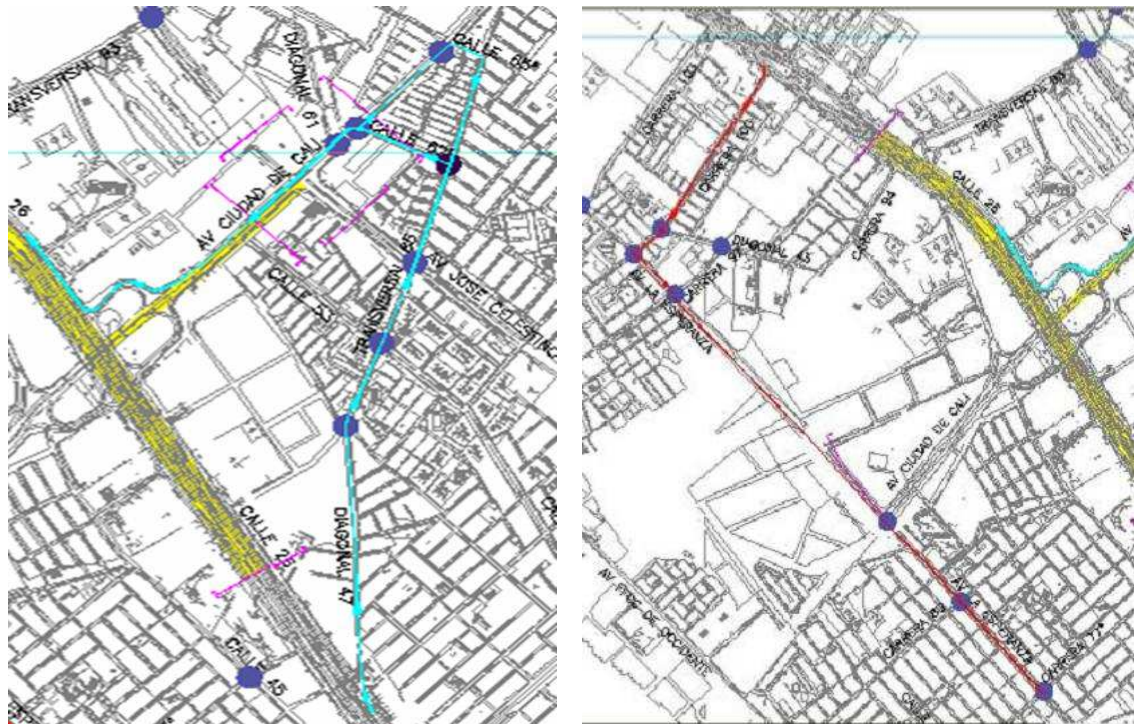
Imagen 1 Vías de desvío

A continuación se exponen las vías de desvíos habilitadas en la actualidad (véase imagen 1 y 2)

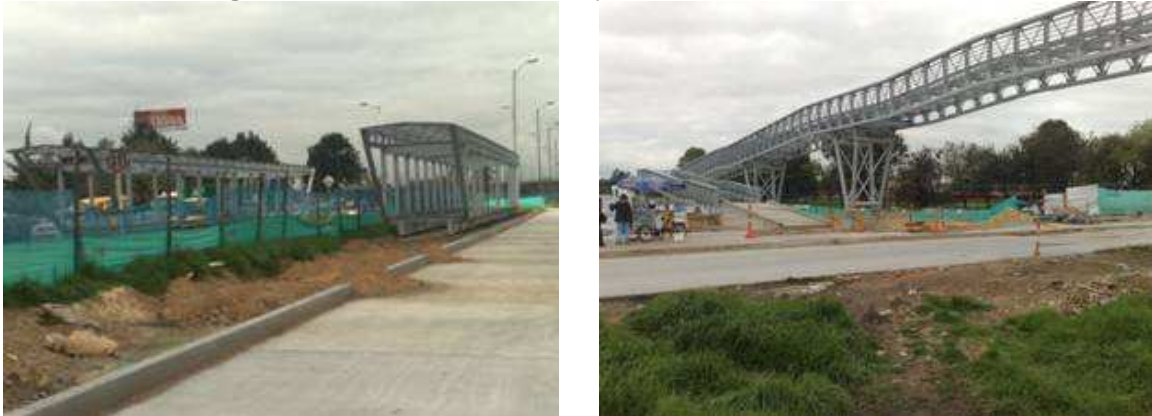
Imagen 1 Estaciones Metálicas y Puente Peatonal de Modelia

Fuente: CCB. Visita técnica de octubre 28 de 2010.
Calle 26 x Carrera 78

Las estaciones metálicas se encuentran instaladas en su totalidad y se realizan actividades finales de adecuación, sin embargo por la inclusión al sistema de buses biarticulados es necesaria la ampliación de estas estructuras, esta actividad de ampliación ya se tiene programada y no afectará las fechas programadas de terminación.

El puente peatonal Modelia presenta varias intervenciones desde la nivelación de terreno en las rampas laterales como la construcción de los muros de las rampas del concreto, la estructura metálica se encuentra instalada en su totalidad.

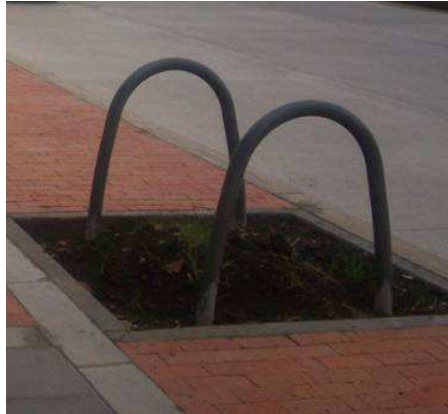
Imagen 2 Implementación Psilvicultural – Zonas laterales Corredor Calle 26

En la actualidad se colocan los distintos individuos arbóreos a lo largo del tramo, las estructuras de protección ya se encuentran debidamente instaladas como se puede apreciar en la imagen No. 2.

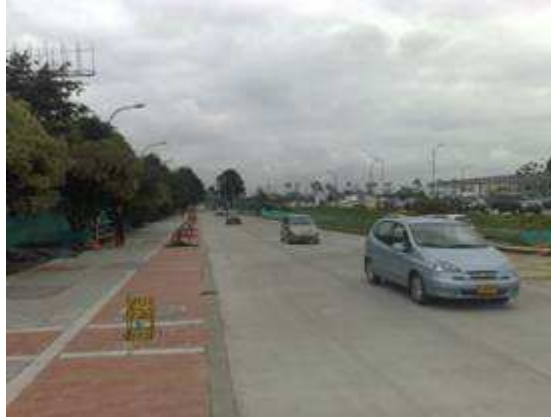
Imagen 3 Estado actual de la estructura de pavimento.

La intervención en la estructura de pavimento se encuentra terminada en su totalidad, la grafica No. 1 detalla las intervenciones realizadas.

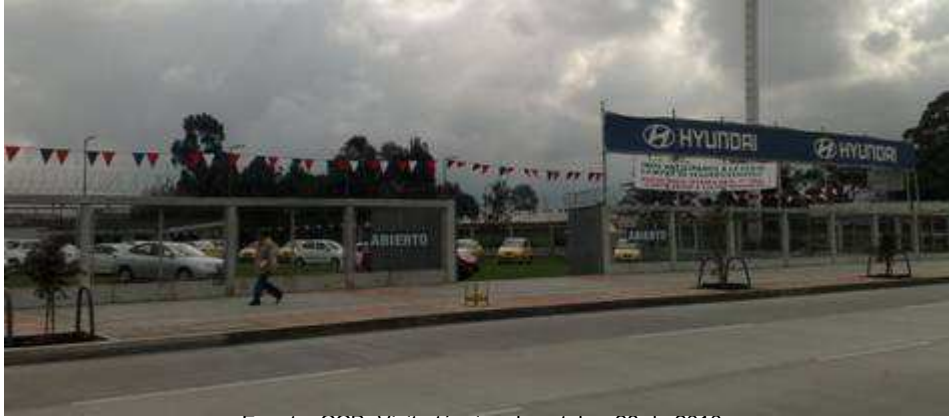
Imagen 4 Espacio Público – Sector Norte.

El espacio público ubicado en el costado norte del sector comprendido entre la Carrera 76 y Av. Ciudad de Cali se encuentra intervenido en su totalidad como se muestra en la imagen No. 4. En la actualidad se interviene el costado sur con un avance aprox. del 80%, se espera culminar esta actividad en el mes de Noviembre del 2010.

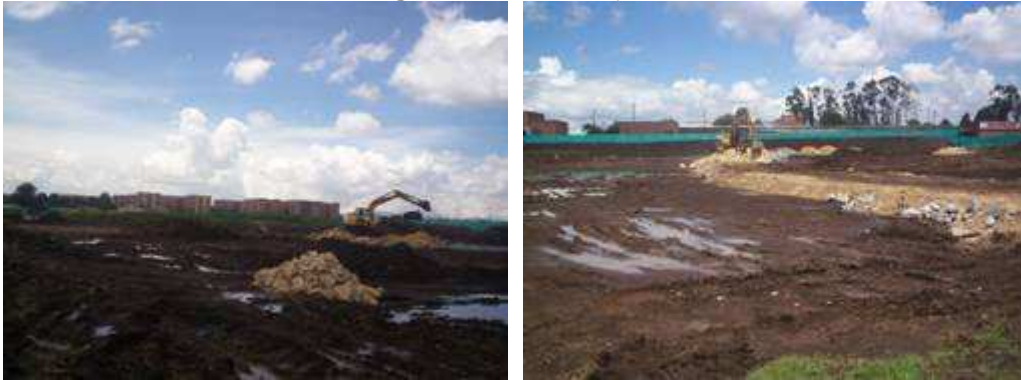
Imagen 6 Patio Garaje TM

La intervención de este sector se vio dilatada debido a demoras en la negociación del predio, en donde se va a realizar dicha obra.

En la actualidad se ajustan los estudios y diseños del Patio Garaje, se proyecta terminación de dicha actividad en el mes de Diciembre; sin embargo se adelantan algunas actividades de excavaciones y nivelación de terrenos, como se observa en la imagen 6.

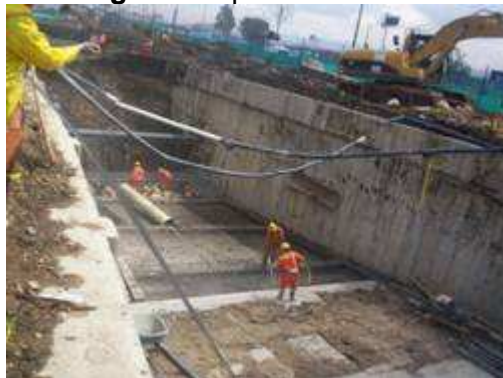
Imagen 7 Deprimido Vehicular

Una de las principales actividades a desarrollar en este sector, es el deprimido vehicular que conectará el Patio Garaje con la troncal calle 26, en la actualidad se desarrollan actividades de conformación de las pantallas estructurales del sistema, vigas de amarre

y excavaciones. Se desarrollan las actividades con normalidad según se observó en la visita de obra, ya que cuentan con los recursos necesarios para llevar a cabo tales labores.

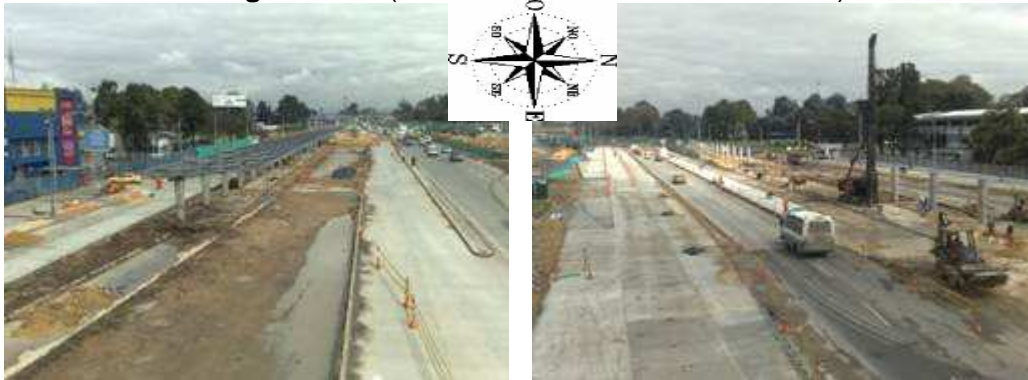
Imagen 8 EIO (Estación Intermedio de Occidente)

Como se observa en la imagen 8 se adelantan varias actividades orientadas a la conformación de la cimentación de las estructuras a implementar.

En la actualidad se tienen conformadas las columnas y estructura de la cubierta en el costado sur, mientras que en el costado norte se conforma la cimentación de la estructura y las columnas del sistema. Las actividades marchan con normalidad, tal como se observó en la visita de campo realizada, el contratista cuenta con los recursos necesarios.

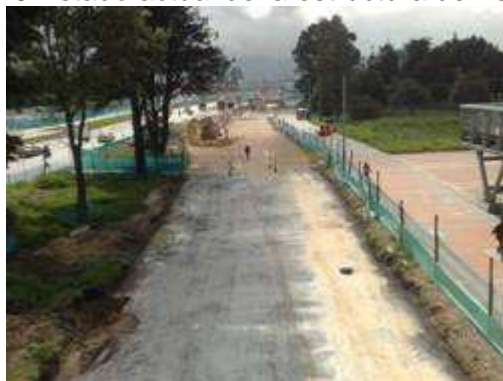
Imagen 9 Estado actual de la estructura de Pavimento

En la actualidad se interviene una gran parte de la estructura de pavimento del sector, como se observa en la grafica No. 2 las Calzadas Central Sur y Mixta Norte se encuentran intervenidas en su totalidad, mientras que las calzadas Mixta Sur y Central Norte se encuentran en construcción.

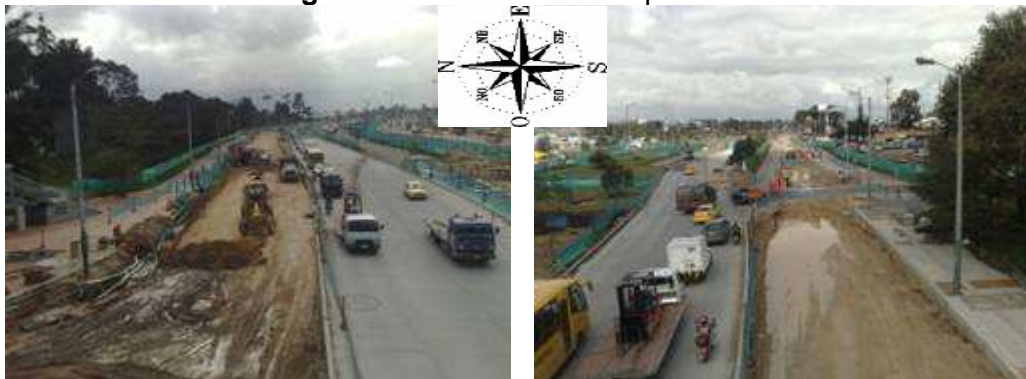
Imagen 10 Intervención de Espacio Público

La intervención de Espacio Público en este sector presenta un avance del 95%, al 28 de octubre, según información suministrada por la interventoría del proyecto (INGETEC S.A.), en la imagen 10 se puede evidenciar el estado actual de esta actividad a la altura de la Calle 26 con Carrera 94, de manera similar la grafica No. 2 muestra el avance de esta actividad en este sector.
