INFORME DE SEGUIMIENTO No. 4, 2010
Obras de Valorización (Acuerdo 180 de 2005)

Fecha de Visita	14 y 28 de octubre de 2010	
Obras visitadas	6 andenes	- avenida 19 - carrera 68 - carrera 15 - calle 127 - zona rosa - calle 76
	3 puentes peatonales	- calle 63 con Parque El Lago - avenida Laureano Gómez con calle 123 - avenida Laureano Gómez con calle 130B
	2 intersecciones	- carrera 15 con calle 100 - calle 63 con avenida Ciudad de Cali
	1 vía	- calle 63 con avenida Ciudad de Cali
Funcionario que realizó la visita	Diego Núñez, CCB

Los días 14 y 28 de octubre de 2010 se realizó la visita de campo a 12 obras de valorización, contempladas en el Acuerdo 180 de 2005. El objetivo de la visita es verificar el avance físico de las obras en ejecución.

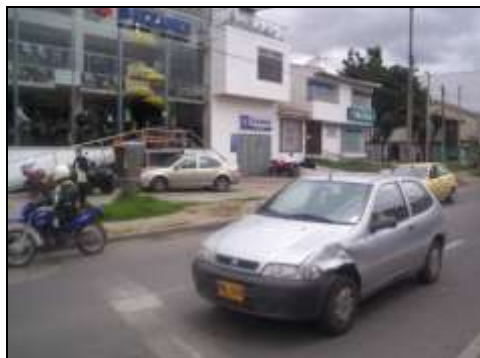
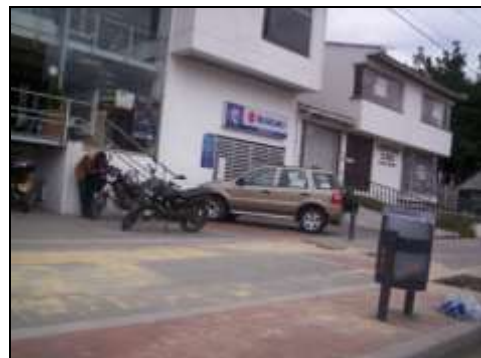
Imagen 1. Comparativo de avance

En la visita se evidenció que se ha dado celeridad a la ejecución del proyecto. Pese a los retrasos manifestados por el contratista a causa de la lluvia y a problemas en los diseños, se han terminado tramos que presentaban atraso como son los andenes ubicados en la avenida 19 entre calles 134 a 137, en ambos costados.

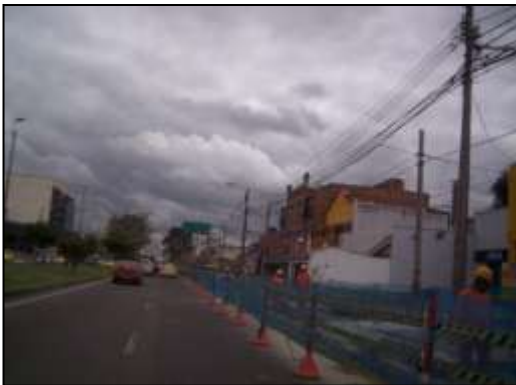
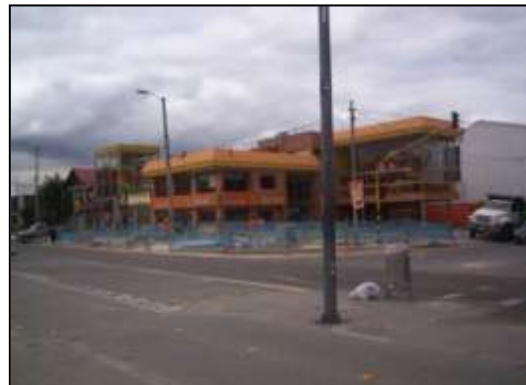
Imagen 3. Estado andenes calles 137 a 141

Actualmente, están abiertos los frentes de obra en los tramos que van de la calle 136 a 144, en ambos costados, en los cuales se han hecho los cerramientos respectivos y se han adelantado labores de levantamiento de andenes.

La afectación a la movilidad vehicular en esta zona es reducida, toda vez que el cerramiento sólo afecta un pedazo de la vía; así mismo, se han dejado los espacios suficientes para el tránsito peatonal y algunos accesos a los establecimientos comerciales.

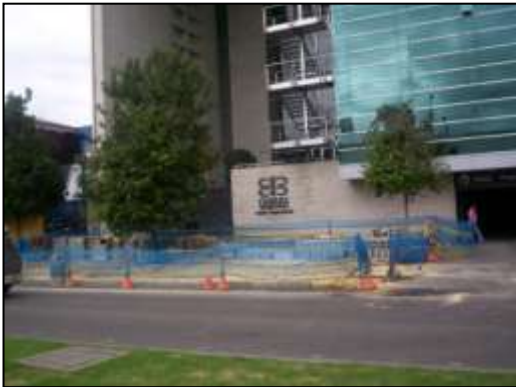
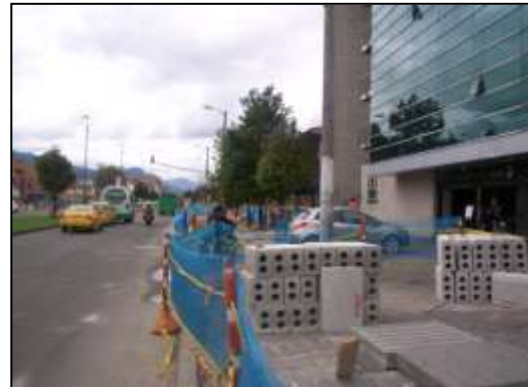
Imagen 4. Estado andén frente a la CCB Sede Cedritos

Un punto de interés para la Cámara de Comercio de Bogotá es el inicio de labores frente a la Sede Cedritos, donde se están realizando trabajos de demolición de los andenes existentes. En este sitio, se dejó espacio para el paso peatonal y está libre el acceso vehicular al parqueadero.

Teniendo en cuenta lo anterior y que aún hay tramos pendientes por iniciar, se hace un llamado porque las obras no alcanzarán a terminarse en el plazo previsto inicialmente: el contrato establece que los andenes deben entregarse en el mes de noviembre de 2010, pero se evidencia que no alcanzará a cumplirse esa meta.

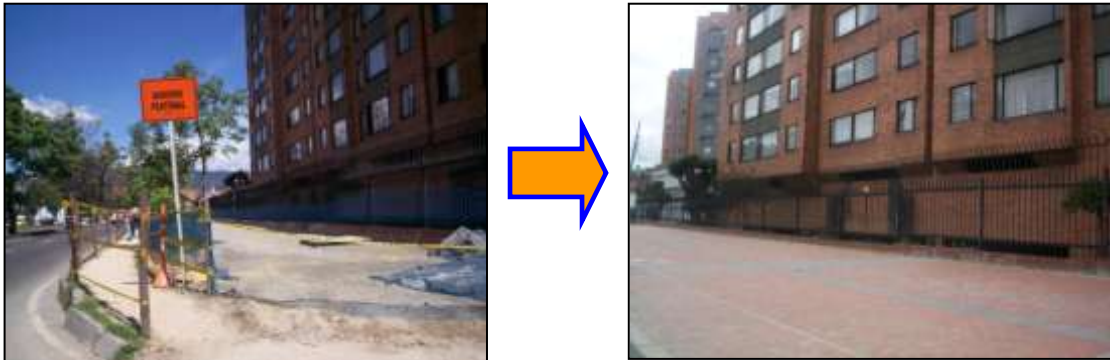
Imagen 5. Comparativo de avance

Este contrato tuvo dificultades durante su ejecución debido a que se requirió definir con las empresas de servicios públicos la financiación para la renovación y ampliación de sus redes. En los casos de redes secas, se llegó a acuerdos con Codensa y ETB, sin embargo, en el caso de la Empresa de Acueducto y Alcantarillado de Bogotá, no se logró concretar acuerdos en cuanto a la renovación de las redes de alcantarillado sanitario, por tanto la obra se ejecutó sin ese componente.

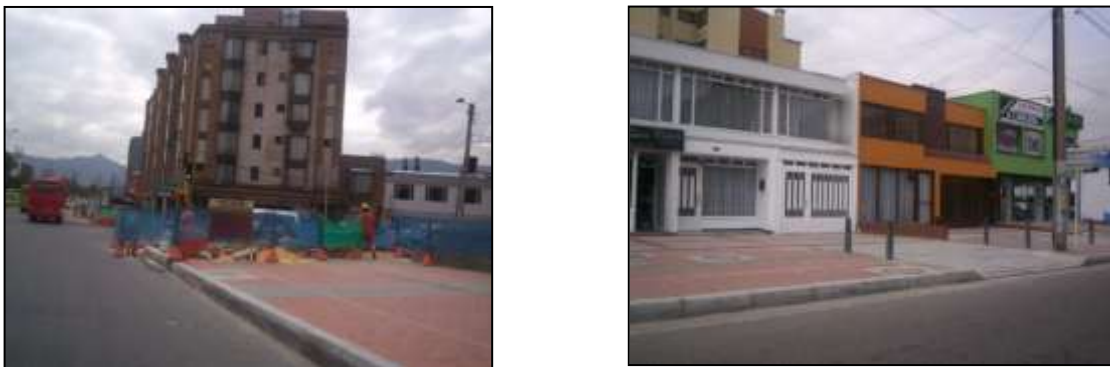
Imagen 6. Estado andenes entre calle 80 y Avenida Suba

En el tramo comprendido entre calle 80 y avenida Suba se ha terminado la instalación de andenes, salvo en algunos sitios donde se están realizando labores de instalación y conexión de las redes de servicios públicos.

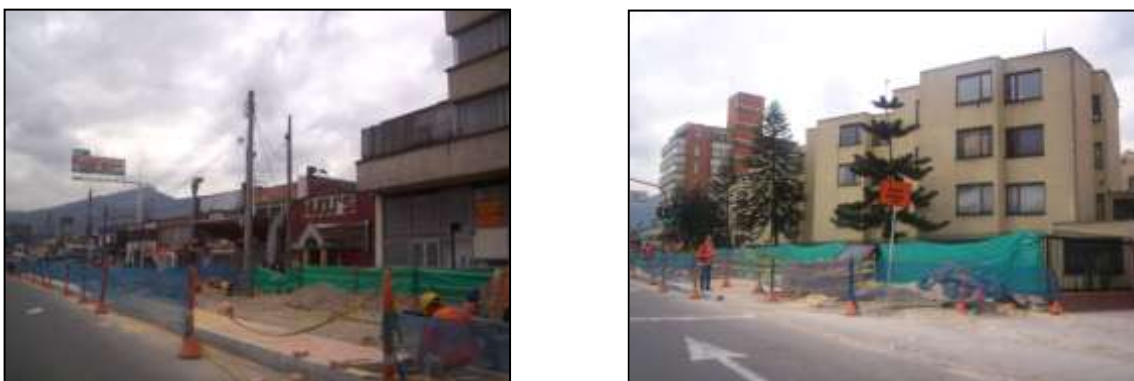
Imagen 7. Estado andenes entre Avenida Suba y Autopista Norte

El tramo de la Avenida Suba a la Autopista Norte tiene un menor nivel de avance que el ubicado entre calle 80 y avenida Suba, debido a que su inicio fue posterior, no obstante se encuentra en proceso de compactación de terreno e instalación de adoquines.

Se hace un llamado porque las obras no alcanzarán a terminarse en el plazo previsto inicialmente: el contrato establece que los andenes deben entregarse en el mes de noviembre de 2010, pero se evidencia que no alcanzará a cumplirse esa meta.

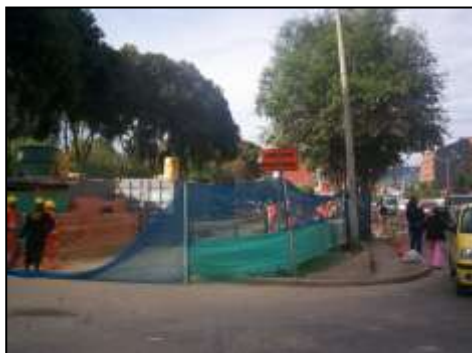
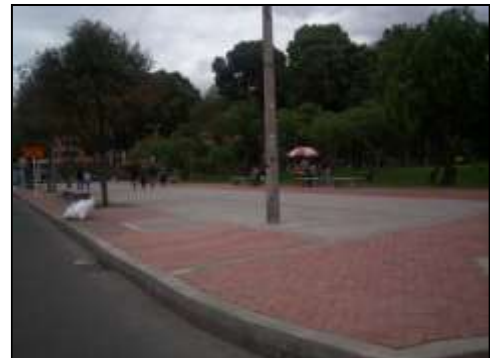
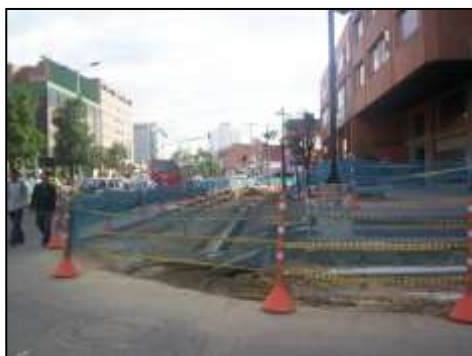
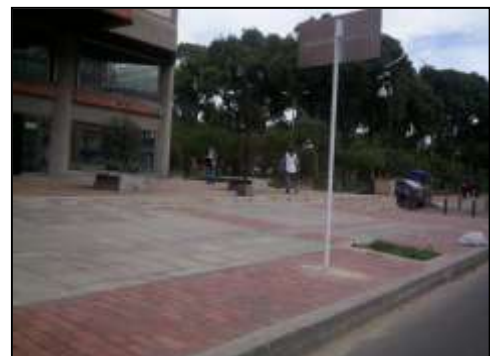
Imagen 8. Comparativo de avance

En la visita técnica se evidenció que se ha dado celeridad a la ejecución del proyecto, el cual presentaba retrasos en el primer semestre del año.

La temporada de invierno en la ciudad, los problemas en el traslado de redes de servicios públicos y la tecnología que estaba aplicando para la instalación de andenes, fueron los principales problemas manifestados por el contratista y que causaron retrasos en la ejecución.

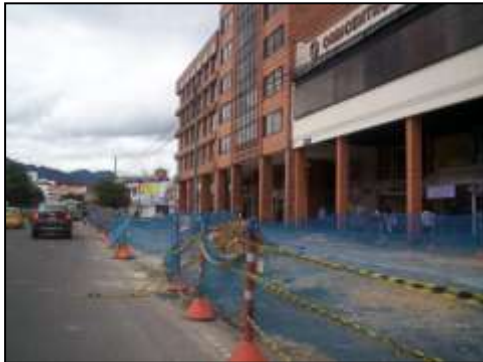
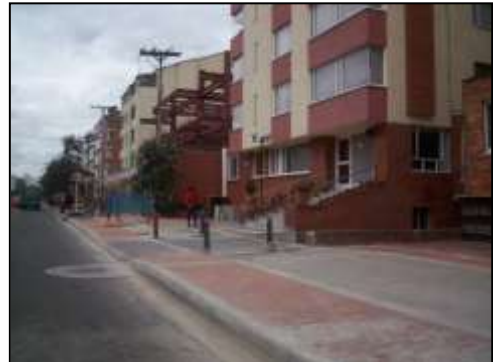
Imagen 9. Estado andenes carrera 15

Actualmente, se encuentra en proceso de demolición de andenes el tramo comprendido entre calles 116 a 122 costado occidental y está pendiente el inicio de labores al costado oriental.

Teniendo en cuenta que aún hay tramos pendientes por iniciar, se hace un llamado porque las obras no alcanzarán a terminarse en el plazo previsto inicialmente: el contrato establece que los andenes deben entregarse en el mes de noviembre de 2010, pero se evidencia que no alcanzará a cumplirse esa meta.

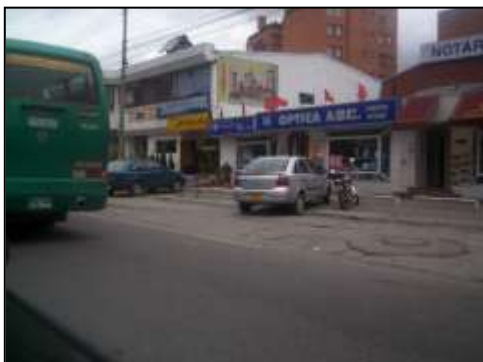
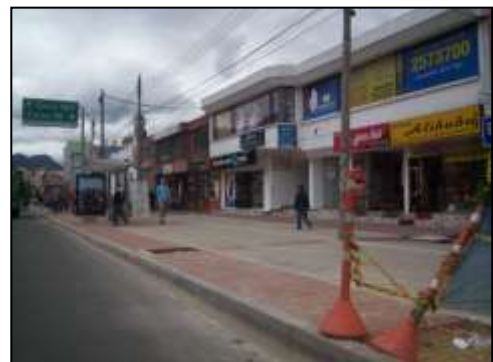
Imagen 10. Evolución andenes carrera 15

Cabe destacar que, con la construcción de estos andenes, en esta zona desaparecieron algunas bahías y se limitó el uso que se estaba dando a los andenes como sitio de parqueo. Además, mejoró visualmente el sector y se amplió el espacio para peatones y los accesos a los establecimientos comerciales.

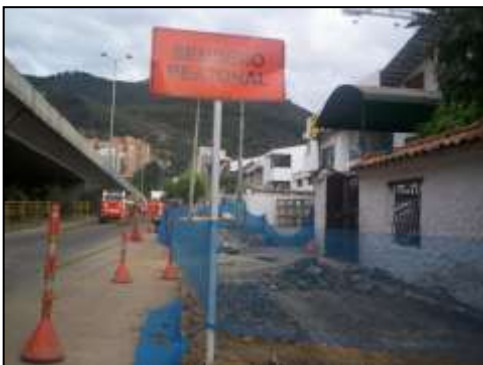
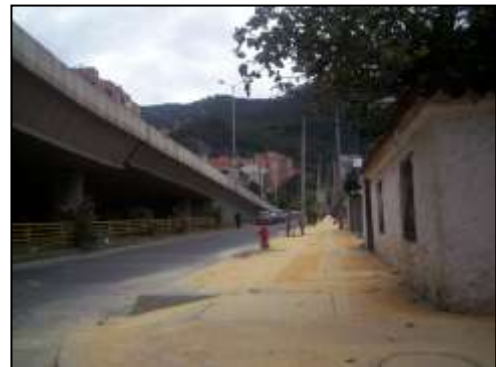
Imagen 11. Comparativo de avance

En la visita técnica se evidenció que la obra se encuentra terminada en el tramo comprendido entre la avenida 9 y la carrera 7, en ambos costados de la vía.

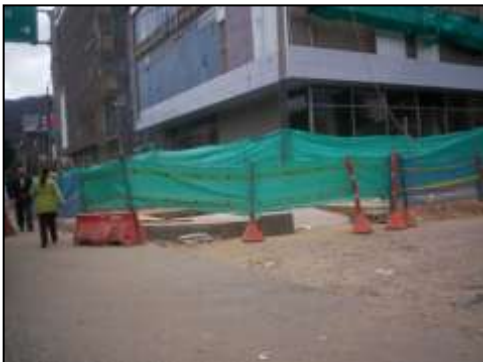
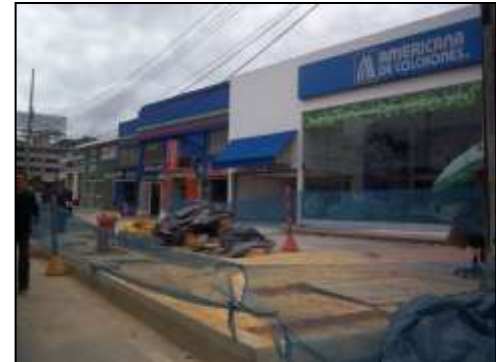
Imagen 12. Estado andenes ente avenida 19 y avenida 9

Actualmente se están realizando trabajos de instalación de adoquines en los andenes de la calle 127 entre la carrera 15 y la avenida 19, en ambos costados.

Sin embargo, se evidencia que el tramo comprendido entre carreras 9 y 15 no presenta avance físico. Según reporta la interventoría CRA-Diego Fonseca en el informe del mes de agosto, este tramo no ha iniciado porque se encuentra en revisión por parte del IDU.

Se hace un llamado porque esta obra debía entregarse en el mes de septiembre, por tanto presenta retraso de un mes en su ejecución.

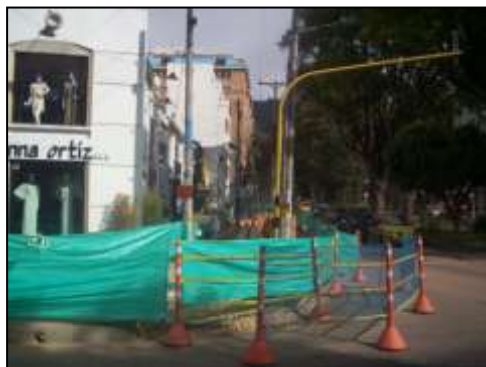
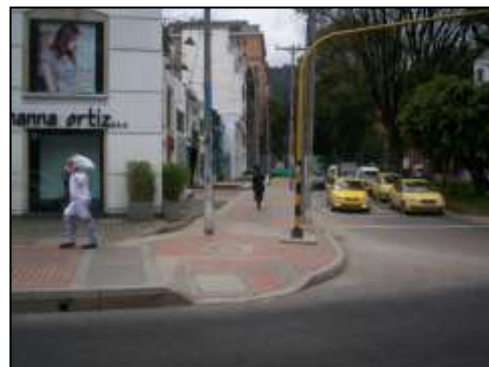
Imagen 13. Comparativo de avance

En la visita a la obra se evidenció que se ha dado celeridad en la ejecución del proyecto. Se encuentran terminados los andenes en las manzanas ubicadas en las calles 77 a 79 entre carreras 11 a 13, así mismo se adelantan trabajos en los andenes de las calles 82 a 85 entre carreras 11 y 15.

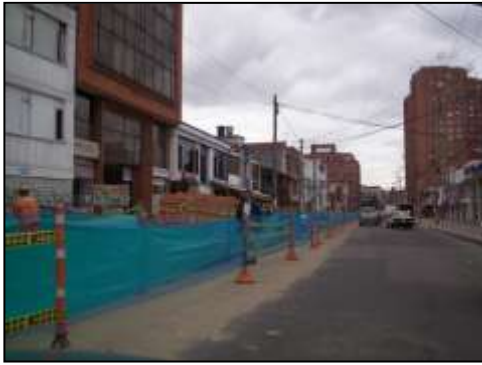
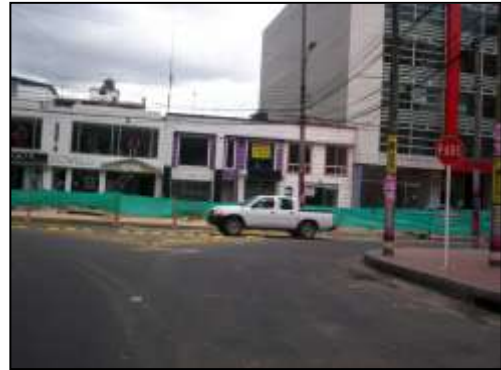
Imagen 14. Estado andenes zona rosa

Se adelantan dos grandes frentes de obra en el costado occidental de la carrera 14 entre calles 82 y 80 y en el costado oriental de la carrera 14 entre calles 81 y 77, los cuales se encuentran en etapa de cimentación e instalación de adoquines.

Se hace un llamado porque las obras no alcanzarán a terminarse en el plazo previsto inicialmente, porque faltan tramos por intervenir, especialmente en las carreras 12 y 13: el contrato establece que los andenes deben entregarse en el mes de noviembre de 2010, pero se evidencia que no alcanzará a cumplirse esa meta.

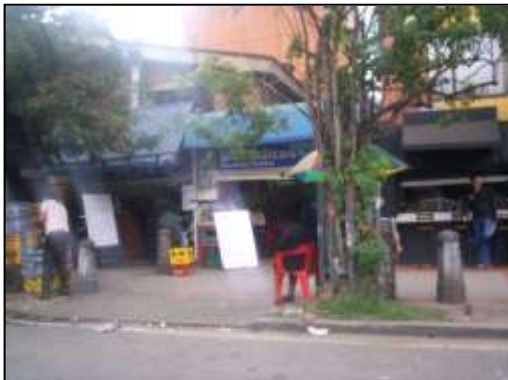
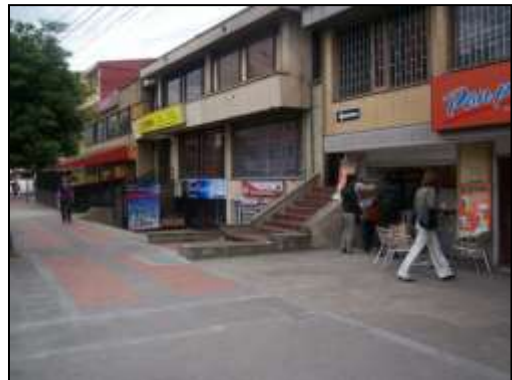
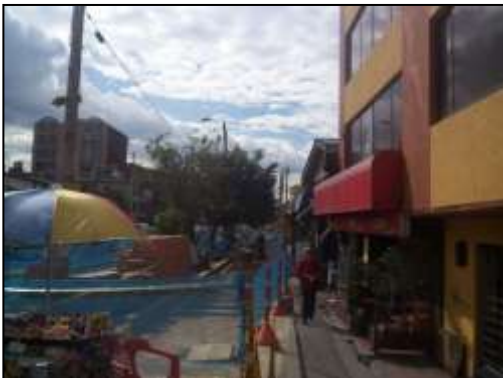
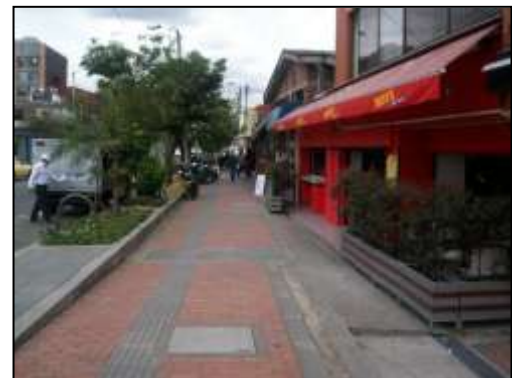
Imagen 15. Evolución andenes calle 76

En la visita técnica se evidenció que el proyecto está terminado, dentro del plazo previsto. El cambio en la zona ha sido positivo, porque se dio orden y amplitud al espacio peatonal, con mejores accesos a los establecimientos de comercio.

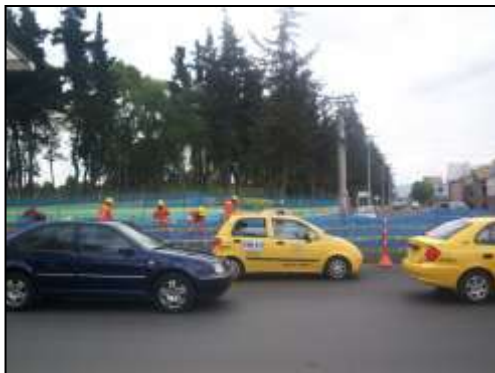
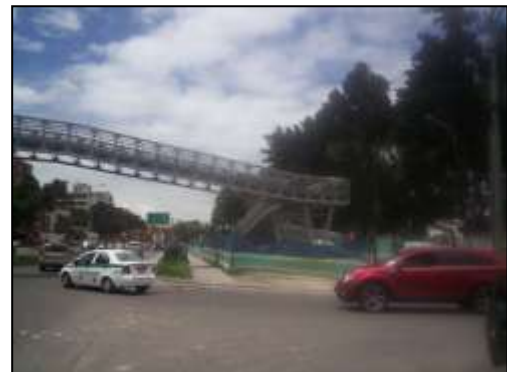
Imagen 16. Comparativo de avance

La obra debía entregarse en el mes de abril de 2010 pero aún se encuentra en etapa de ejecución, por tanto presenta un atraso de seis meses.

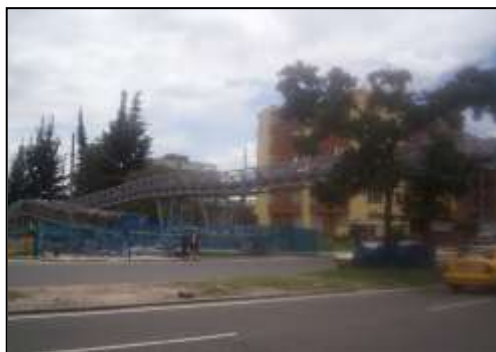
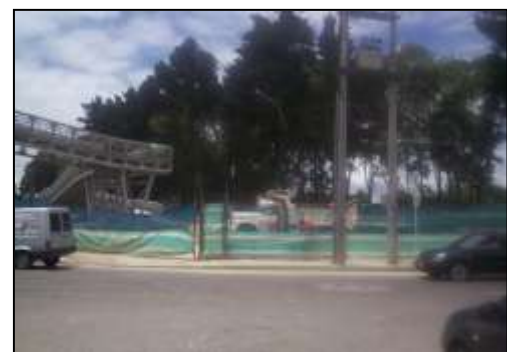
Imagen 17. Estado puente peatonal parque El Lago

El contratista instaló la estructura del puente peatonal, pero no ha construido las rampas y escalinatas de acceso al mismo, ni el espacio público que lo conforma; adicionalmente, el personal que se ve laborando en la obra es muy escaso, factor que puede incidir negativamente en la terminación del proyecto.

Se hace un llamado porque esta obra debía entregarse en el mes de abril, presentando un atraso crítico de seis meses en su ejecución y todavía tiene pendientes varios trabajos para su terminación.

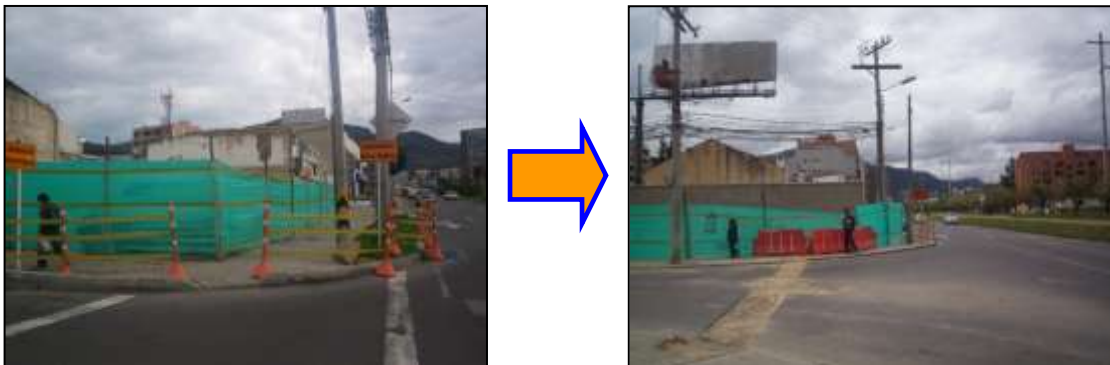
Imagen 18. Comparativo de avance puente peatonal calle 123

Las obras de los dos puentes peatonales de la Avenida Laureano Gómez con calles 123 y 130B presentan avances únicamente en la adecuación de los predios donde quedarán ubicados los puentes, pero no se evidencian labores para la instalación de las estructuras metálicas.

El contrato contaba inicialmente con un plazo de ejecución de seis (6) meses, los cuales finalizaban el 26 de mayo de 2010. En dicha fecha la obra no había iniciado debido a que la gestión predial no había finalizado y por lo tanto no se contaba con los predios requeridos para la intervención.

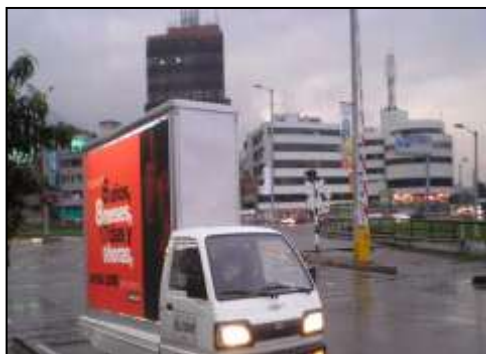
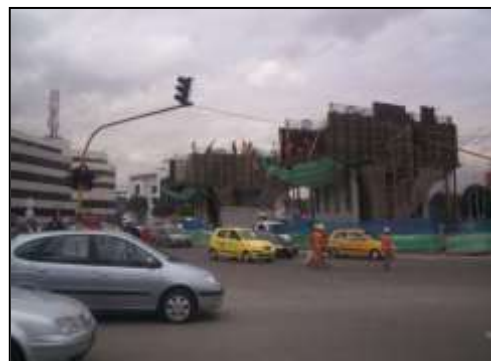
Imagen 20. Comparativo de avance

En la carrera 15 con calle 100 se están construyendo las cuatro columnas centrales del puente, para lo cual se hizo el cerramiento respectivo del anillo central de la glorieta.

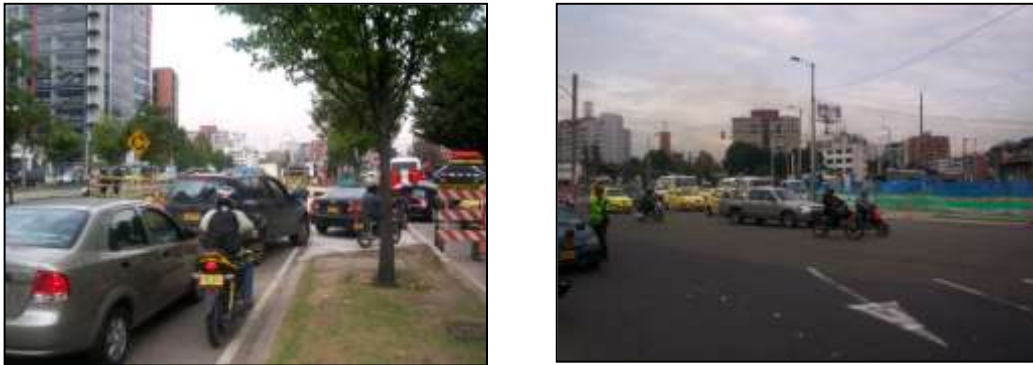
Imagen 21. Estado puente vehicular calle 100 con carrera 15

Para la ejecución de la obra se requirió el cierre de los carriles centrales de la calle 100, en ambos sentidos, sin embargo se evidencia que el impacto en la movilidad no es significativo; para dicho cierre, se dispuso de señalización en la zona, distribución de volantes informativos a los conductores sobre desvíos, personal de apoyo en los cruces, semáforos provisionales para el paso peatonal y apoyo de la policía de tránsito. Según ha informado el contratista en los comités de valorización, la ejecución de éste proyecto no requerirá cierres en la avenida 9 ni en la carrera 15.

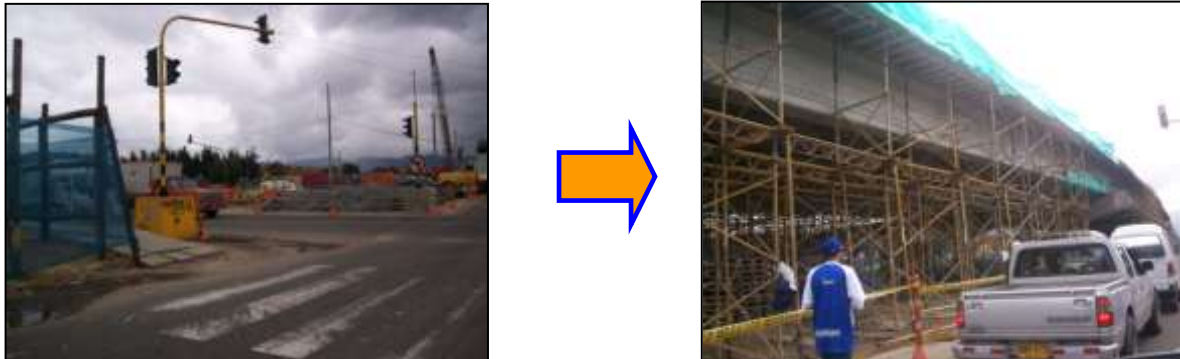
Imagen 22. Comparativo de avance

En la intersección de la calle 63 con Avenida Ciudad de Cali se ha construido las tres cuartas partes de la estructura del puente vehicular que atraviesa la

Avenida Ciudad de Cali, en la cual se está aplicando y compactando el relleno respectivo.

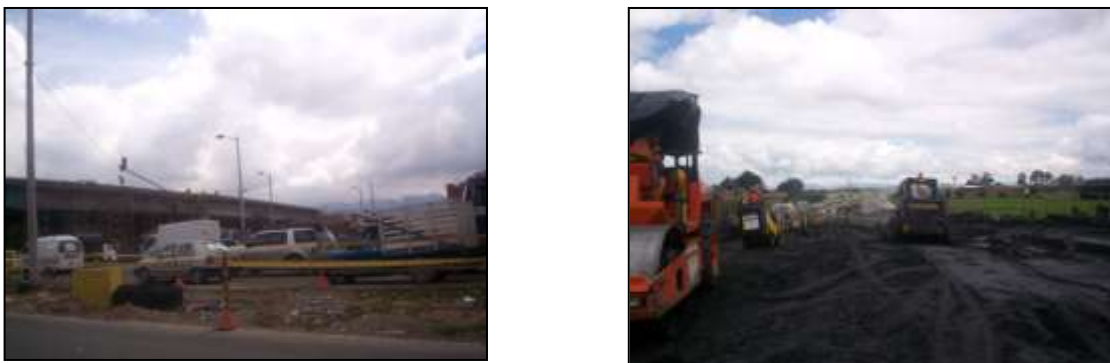
Imagen 23. Estado puente vehicular Calle 63 con Avenida Ciudad de Cali

La dificultad manifestada por el contratista se relacionaba con la demora de la Secretaría de Movilidad para la aprobación de los planes de manejo de tráfico.

En la visita técnica, el IDU manifestó que este proyecto no alcanzará a terminarse en el plazo previsto, que era en el mes de noviembre de 2010. Por tanto, se hace un llamado por el incumplimiento en los tiempos para la ejecución de esta obra.

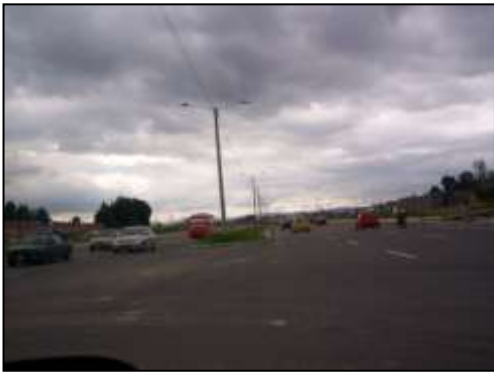
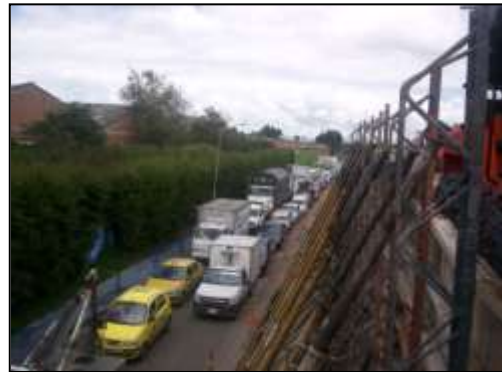
Imagen 24. Estado vía Calle 63 entre Avenida Ciudad de Cali y Tv 93

La vía se encuentra terminada y habilitada para el tránsito de vehículos. Se están realizando remates en el espacio público y, al ser complementaria con el puente vehicular que se está construyendo en la Calle 63 con Avenida Ciudad de Cali, depende de la terminación del puente para concluir detalles de obra.

La señalización en la zona permite la orientación de los conductores que toman esta vía y, adicionalmente, se cuenta con semáforos provisionales para garantizar el paso vehicular seguro en la intersección.
