**INFORME DE SEGUIMIENTO No. 15**  
**Construcción Troncal de Transmilenio Fase III**

<b>Fecha de Visita</b>	Julio 21 de 2010
<b>Recorrido</b>	Grupo 3
<b>Funcionarios que realizaron el recorrido</b>	Alberto Rodriguez, CCB.
<b>Funcionarios del IDU que acompañaron en el recorrido</b>	Valentina Botero, Supervisor IDU.

El 21 de julio de 2010, se realizó la visita de campo al grupo 3 de la Fase III de TransMilenio. La visita se desarrolló en el tramo de la calle 26, iniciando en la carrera 7 con calle 32 y culminando en la carrera 3 con calle 19. El objetivo de la visita es conocer el avance físico del proyecto y obtener información actualizada y detallada por parte del IDU sobre el desarrollo del mismo.

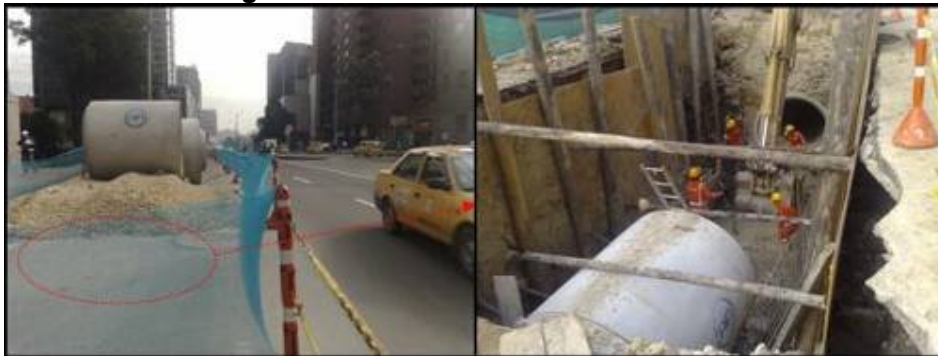
**Imagen 1** Intervención alcantarillado carrera 7

- Instalación de tubería de alcantarillado, con un diámetro ( $\Phi$ ) de 2m y una profundidad (H) de 5.50m, aún falta por instalar este elemento entre las calles 32 y 34 debido a que se espera aprobación del PMT de esta zona. En la imagen 1 se observa la intervención en el sector.

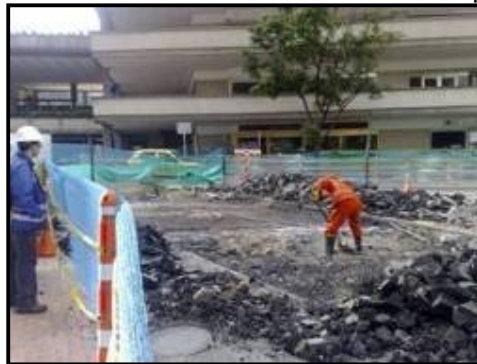
**Imagen 2** Intervención de redes de servicio publico

- Intervención de redes de servicio público a la altura de la calle 28 con carrera 7, donde se realiza el levantamiento del pavimentación existentes del costado oriental, ver imagen 2.

El sector dispone de los elementos de protección y señalización necesarios. Igualmente cuenta con senderos peatonales en los sitios intervenidos, respetando así la transitabilidad de los peatones y el ingreso a los distintos locales comerciales ubicados en el sector.

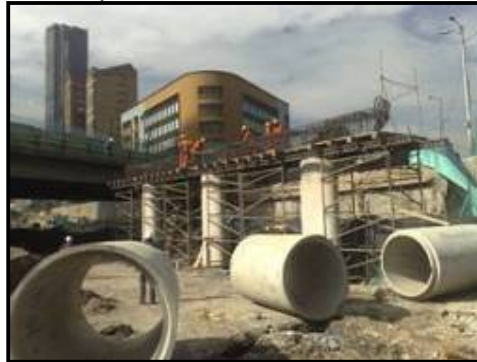
**Imagen 3** Demolición puente vehicular calle 26 con avenida caracas

Se adelanta la demolición de la estructura existente. En la actualidad se tiene habilitado el costado oriental para el paso exclusivo del sistema TransMilenio. Como se observa en la imagen 3, se demolió el costado occidental y se adelanta la construcción de las vigas de la nueva superestructura.

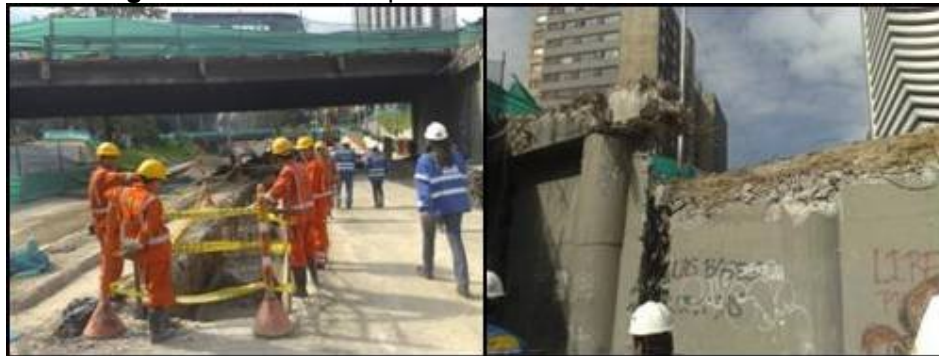
**Imagen 4** Demolición de puente vehicular calle 26 con carrera 10

En la actualidad se adelanta la demolición de la calzada occidental del corredor. En la imagen 4 se observa en detalle el avance presentado.

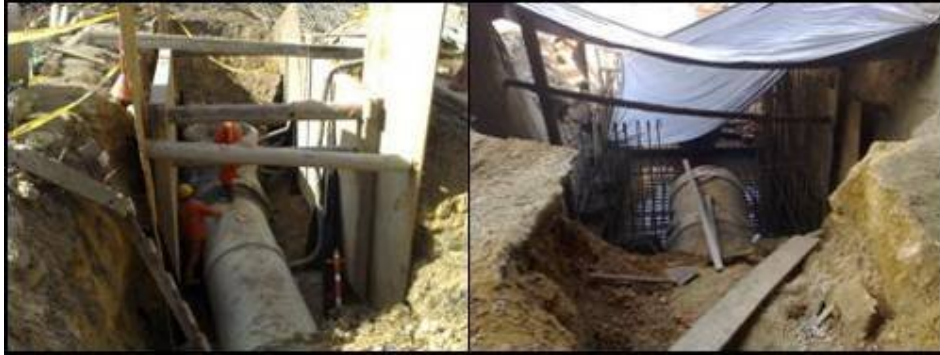
**Imagen 5** Instalación de tubería de alcantarillado – Cajas de Inspección prefabricadas (izquierda) y fabricadas en sitio (derecha).

Dentro de las labores principales de esta actividad encontramos la instalación de tubería de alcantarillado grandes diámetros (imagen 5) y la reubicación de la red matriz que atraviesa el sector.

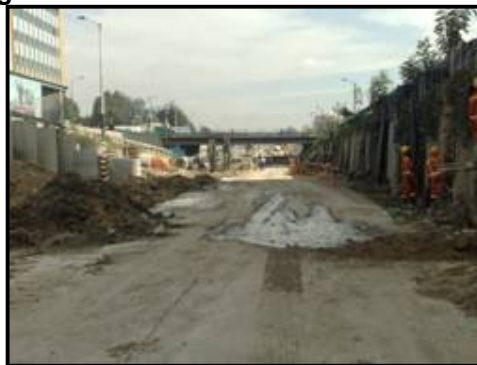
**Imagen 6** Muros de contención corredor calle 26

El proyecto contempla la ampliación del ancho de vía de la calle 26 en este fragmento del proyecto. Esto ha generado la construcción de muros de contención para garantizar la estabilidad del terreno. Esta actividad se adelanta con restricciones debido a la inestabilidad del terreno subyacente; en la imagen 6 se observa el estado actual de dicha labor.

- Se debe controlar y verificar la correcta ejecución de las actividades inherentes al proyecto, esto con el fin de tomar las medidas preventivas y/o correctivas del caso y de esta manera evitar retrasos y demoras innecesarias.
- El contratista debe intervenir integralmente el proyecto, velando por el cumplimiento oportuno de sus labores en todos y cada uno de sus frentes de trabajo.
- Definir en el menor tiempo posible los estudios y diseños de las distintas obras a ejecutar, con el fin de evitar retrasos y reprogramaciones.
- Los diseños finales deberán prever las difíciles condiciones geotécnicas del terreno existente, en el corredor vial de la calle 26 y la carrera 10.

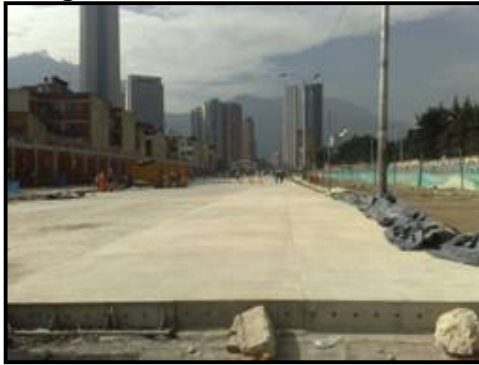
**Imagen 7** Calzada norte calle 26

En el tramo calle 26 entre carreras 21 y 17 ya se conformó la capa vial en el costado norte (ver imagen 7). Se interviene en la actualidad la calzada sur con la reubicación de redes de servicios públicos e instalación de estructuras de contención (ver imagen 8).

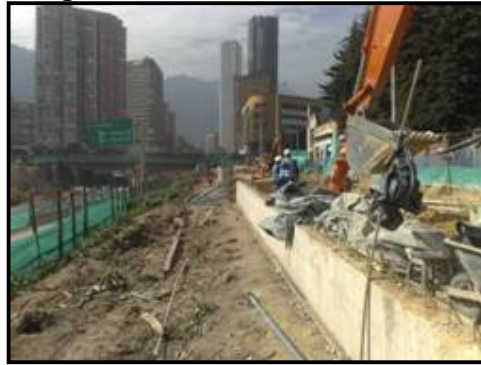
**Imagen 8** Calzada sur calle 26

Una vez se termine la reubicación de redes de servicio público en este sector se procederá con la conformación de vía a lo largo del tramo. Vale destacar que la red de alcantarillado a instalar en este sector empalmará con la red ubicada en el grupo 4 de TM, lo que podría ocasionar inconvenientes toda vez que no se terminen las labores del grupo 4 en los tiempos previstos.

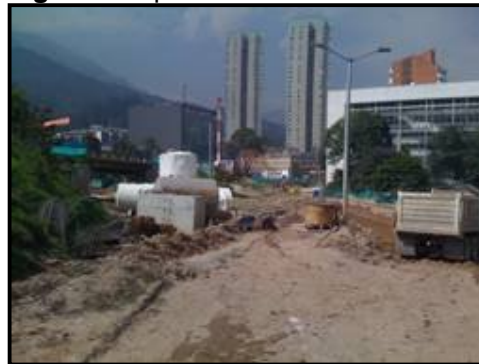
**Imagen 9** Empalme calle 26 con carrera 3ª

Consiste en la construcción de un paso vial deprimido, que conectará la calle 26 con la carrera 3ª. En la actualidad se construyen las pantallas de contención en el costado oriental y los elementos de la calzada occidental se encuentran terminados. En la imagen 9 se observa el estado del sector.

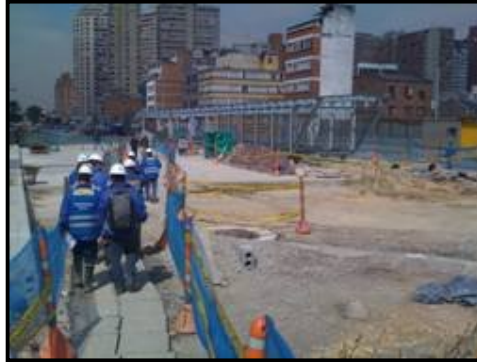
**Imagen 10** Tramo carrera 3ª entre calles 19 y 26

En la actualidad se adelantan labores finales de conformación de vía e instalación de la estación de TM que se ubicará en el sector “Estación calle 22”. En la imagen 10 se observa en detalle el estado actual de este punto del proyecto.

Se proyecta culminar actividades en este sector para el mes de septiembre del año en curso.

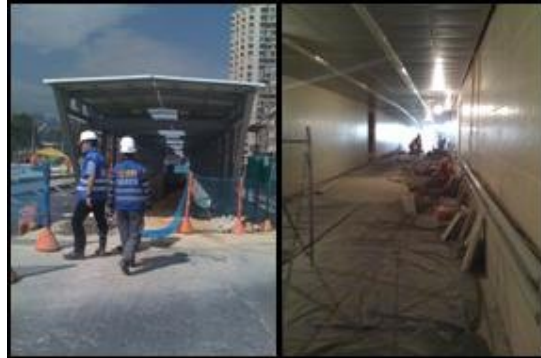
**Imagen 11** Túnel peatonal – conexión estación Las Aguas con la estación Calle 22

Este elemento tiene una longitud de 240 mts., en la actualidad se ejecutan actividades finales de acabados y limpieza, en la imagen 11 se observa el estado actual del elemento.
