INFORME DE SEGUIMIENTO No. 3
Ejecución de las obras de valorización
(Acuerdo 180 de 2005)

Fecha de visita	Mayo 28 de 2009
Ruta de visita	<ol style="list-style-type: none"> 1. Puente Peatonal. Avenida Centenario por Carrera 75 A. 2. Vía. Carreras 18 y 19 desde Calle 13 hasta Calle 6. 3. Vía. Carreras 18 y 19 desde Calle 6 hasta Calle 1. 4. Andenes faltantes Carrera 13. 5. Andenes Calle 122 entre Carrera 15 y Carrera 19. 6. Andenes Calle 100 entre Carrera 19 y Autopista Norte.
Funcionario que realiza la visita	Diego Fernando Nuñez, CCB

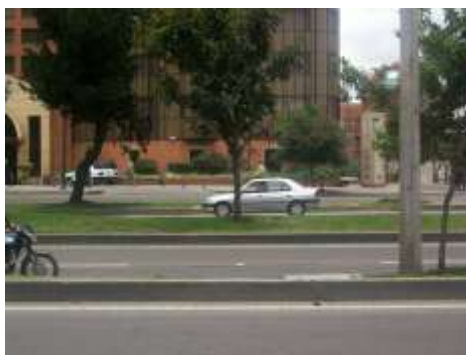
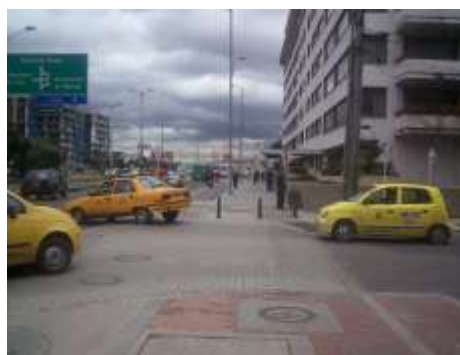
Punto 6

Código de Obra	402
Tipo de Obra	Andenes.
Ubicación	Andenes Avenida Carlos Lleras Restrepo (Calle 100) entre la Avenida Santa Bárbara (Carrera 19) y Avenida Paseo de los Libertadores (Autopista Norte).
Costo Estimado	\$ 1.861.117.680
Estado	Obra ejecutada.
