INFORME DE SEGUIMIENTO No. 26
Construcción Troncal Carrera 10 - TransMilenio Fase III

Fecha de Visita	Mayo 5 de 2011
Recorrido	Grupo 2 – Kr 10 entre Calles 6 y 31 sur
Funcionario que realizó el recorrido	Ma. Carolina Caycedo
Funcionarios del IDU que acompañaron en el recorrido	Edgar Ardila. Lucy Molano.
Ingenieros del grupo Interventor que acompañó el recorrido	Leonardo Ruiz Ingenieros del grupo interventor

I. DATOS GENERALES
Corte: 3 de mayo de 2011

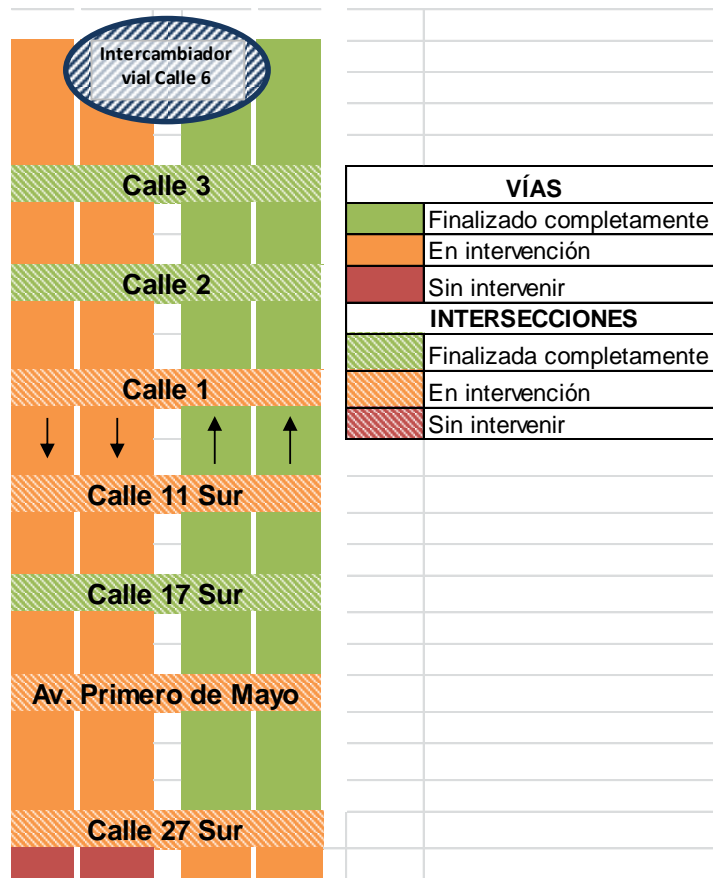
ALERTA: No se observa avance desde la Calle 27 Sur hacia el sur, por el costado occidental. En el momento de la visita se observan tubos de acueducto dispuestos en el separador central y ningún avance en calzadas vehiculares ni espacio público. Véase Imagen 4.

Imagen 5. Falta de avance en la Carrera 10 con Calle 27 sur.
Fuente: CCB. Visita realizada el día 4/05/2011.
